Revaro s.r.o.

Správa z reštaurátorského výskumu a návrh na reštaurovanie

Habánsky mlyn Sobotište -mlynská hranica

Bratislava 2018

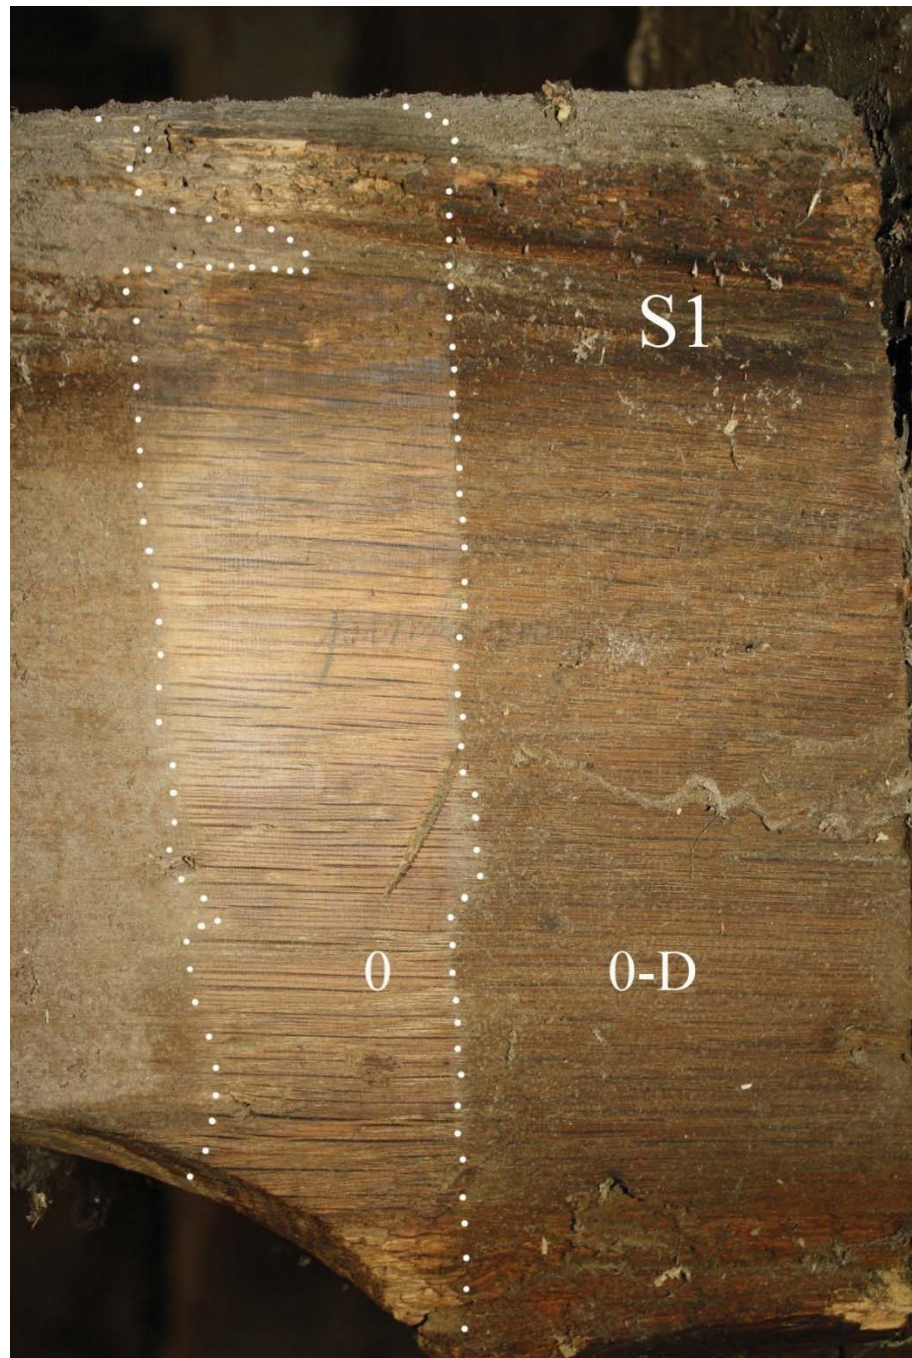
Sonda č.1. čistiaca sonda dokumentuje stav zachovania dubového dreva pod nánosom depozitov / dubový nosný trám /

0- dubové drevo

0-D dubové drevo s povrchovým depozitom

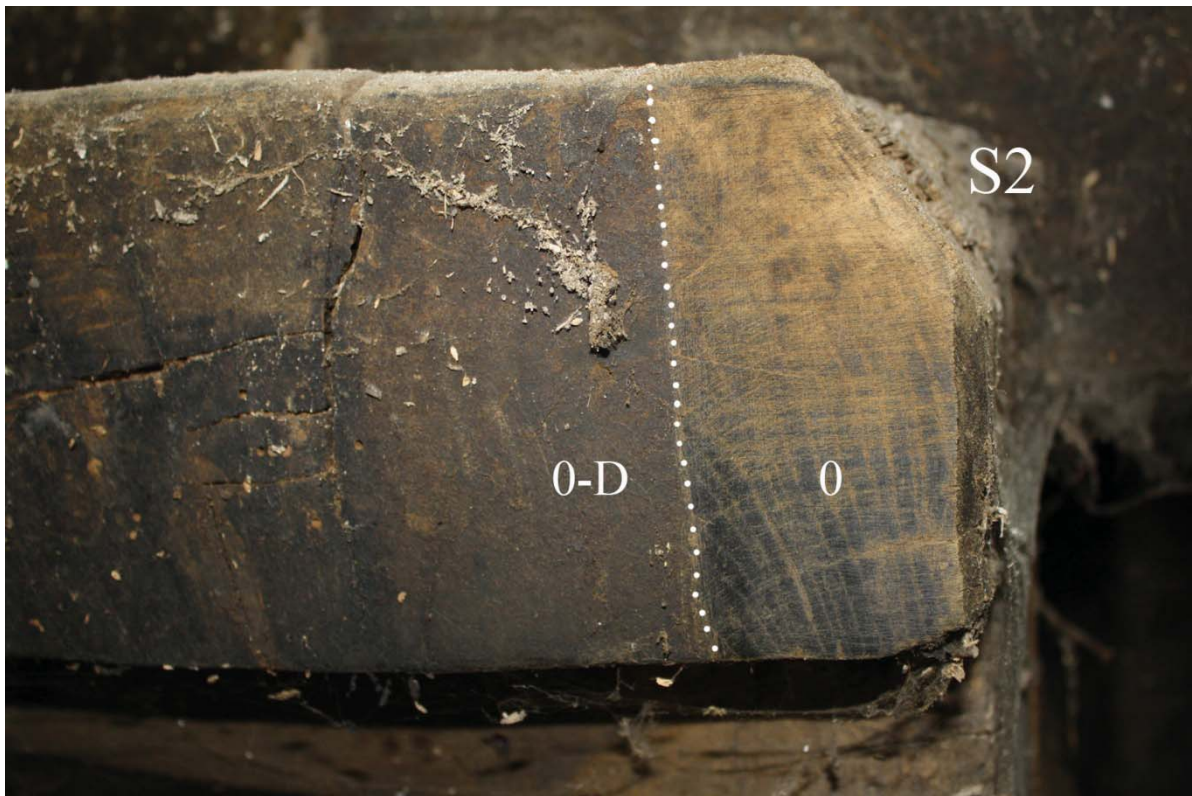
Sonda č.2. čistiaca sonda dokumentuje stav zachovania dubového dreva pod nánosom depozitov /pričný nosný trám /.

0- dubové drevo

0-D dubové drevo s povrchovým depozitom

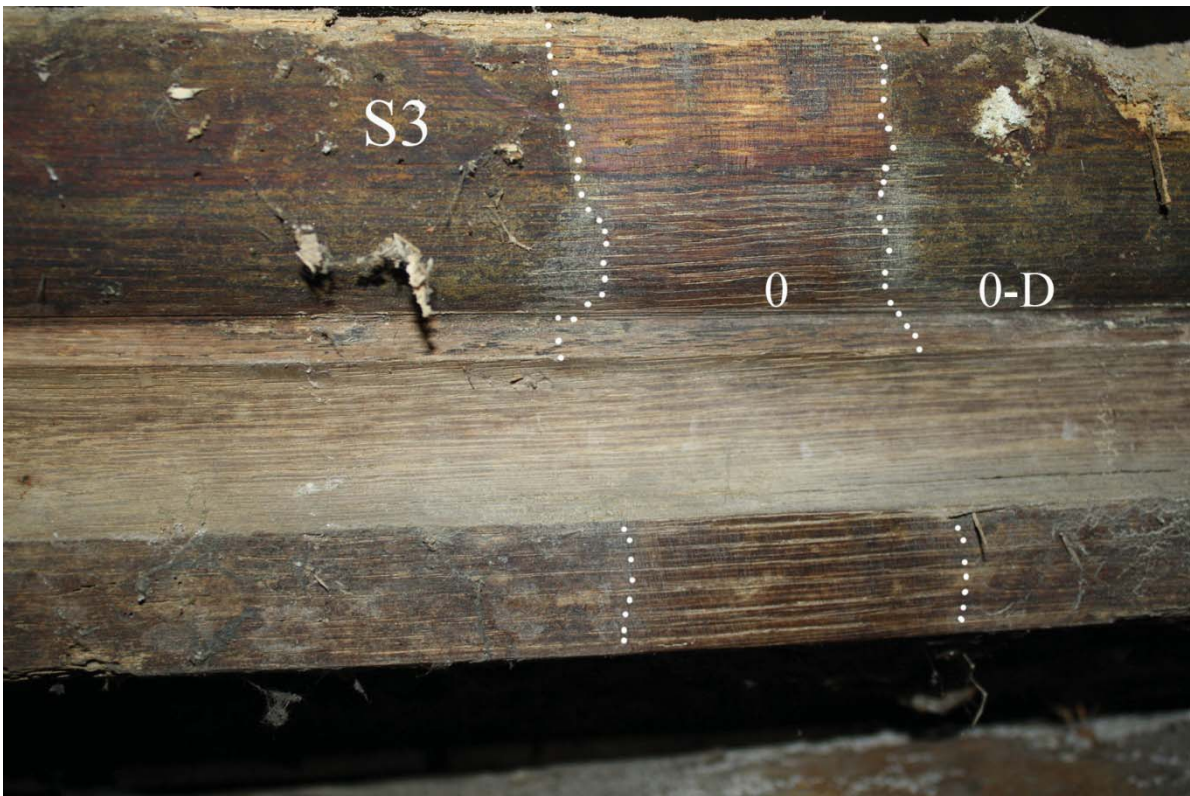
Sonda č.3. čistiaca sonda dokumentuje stav zachovania dubového dreva pod nánosom depozitov /profilovaný trám mlynskej hranice/

0- dubové drevo

0-D dubové drevo s povrchovým depozitom

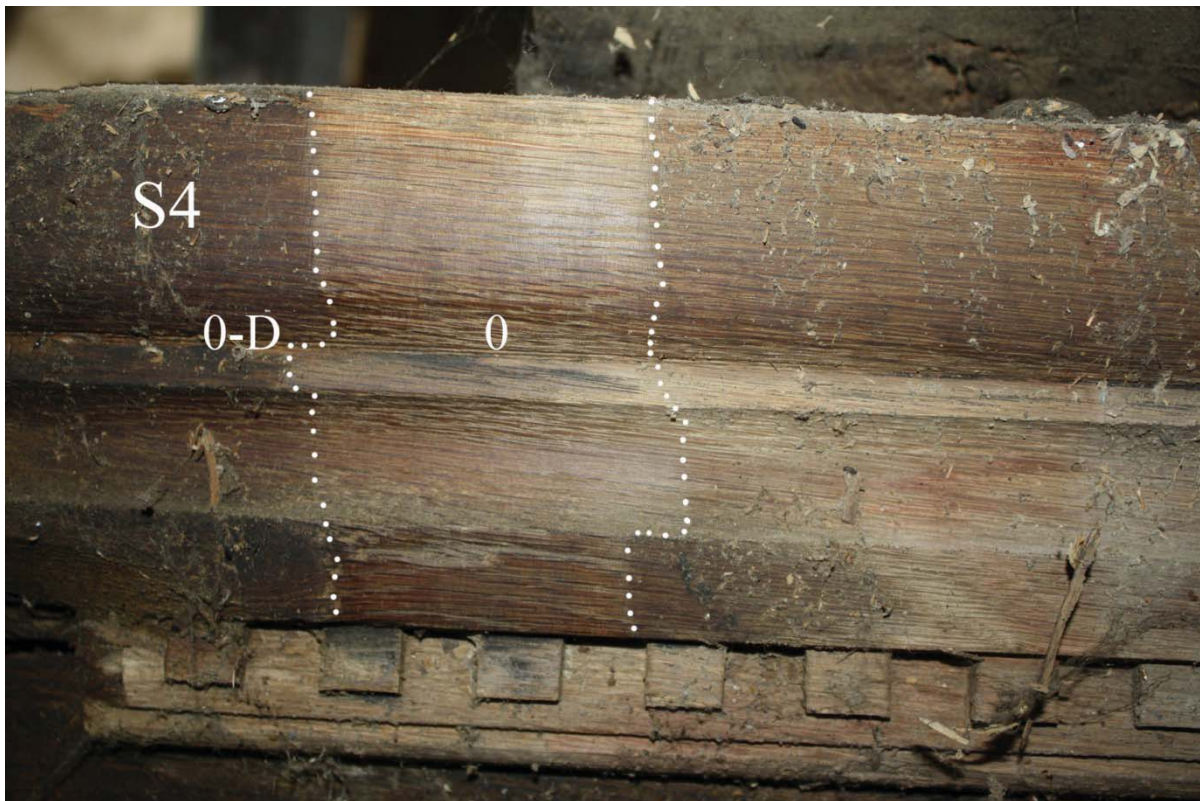
Sonda č.4. čistiaca sonda dokumentuje stav zachovania dubového dreva pod nánosom depozitov / zuborez a profilácia na tráme mlynskej hranice/

0- dubové drevo

0-D dubové drevo s povrchovým depozitom

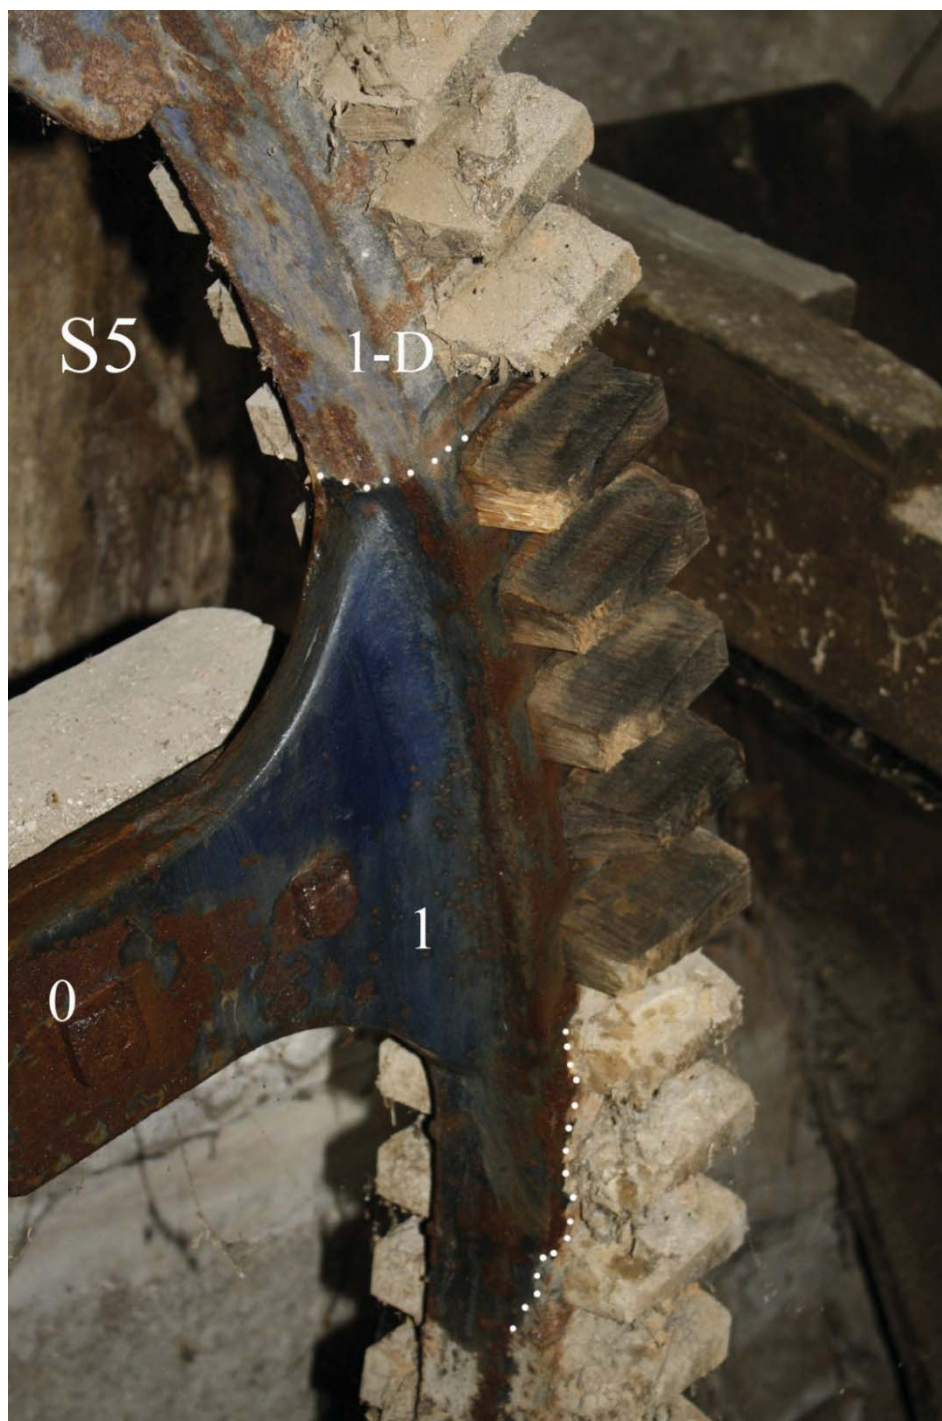
Sonda č.5. čistiaca sonda dokumentuje stav zachovania kovu pod nánosom depozitov/ palečné koleso/.

0- kov s povrchovou koróziou

1- tmavomodrý farebný náter na kovovej časti kolesa

1-D kovová časť kolesa s povrchovým depozitom

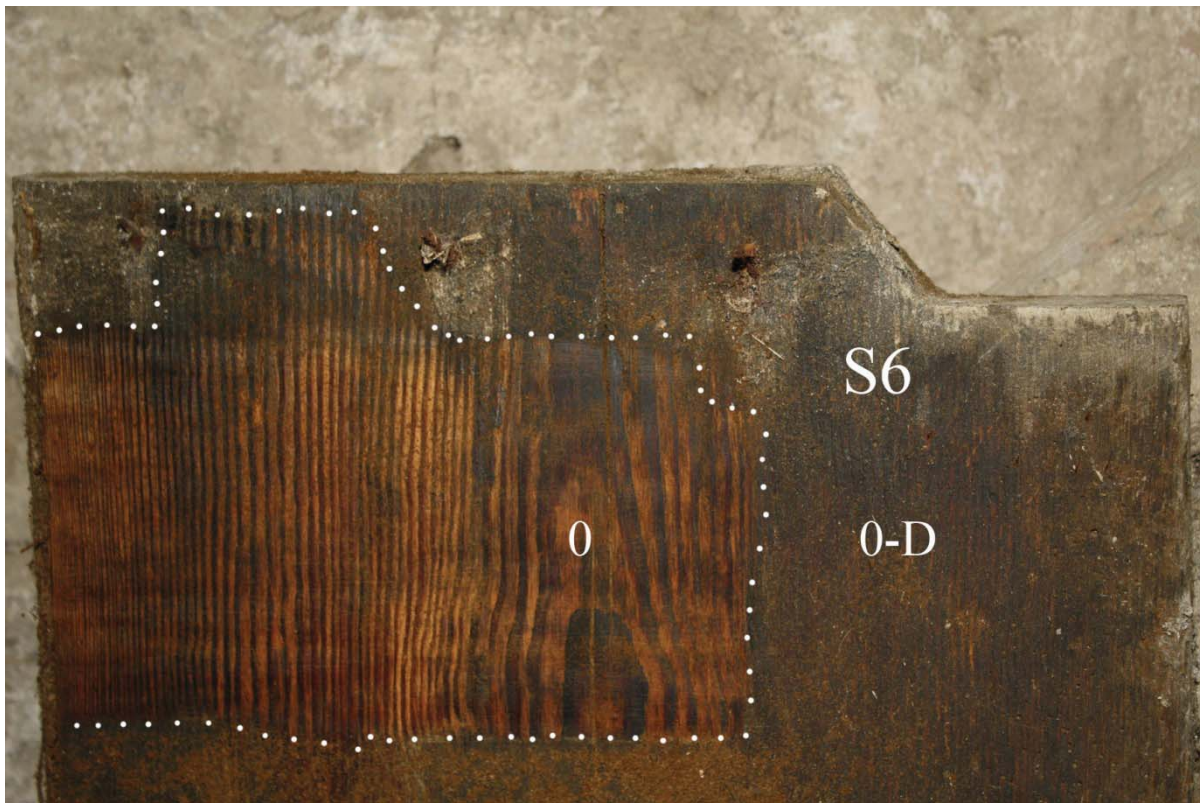
Sonda č.6. čistiaca sonda dokumentuje stav zachovania ihličnatého dreva pod nánosom depozitov. / drevená podesta /.

0- ihličnaté drevo

0-D ihličnaté drevo s povrchovým depozitom

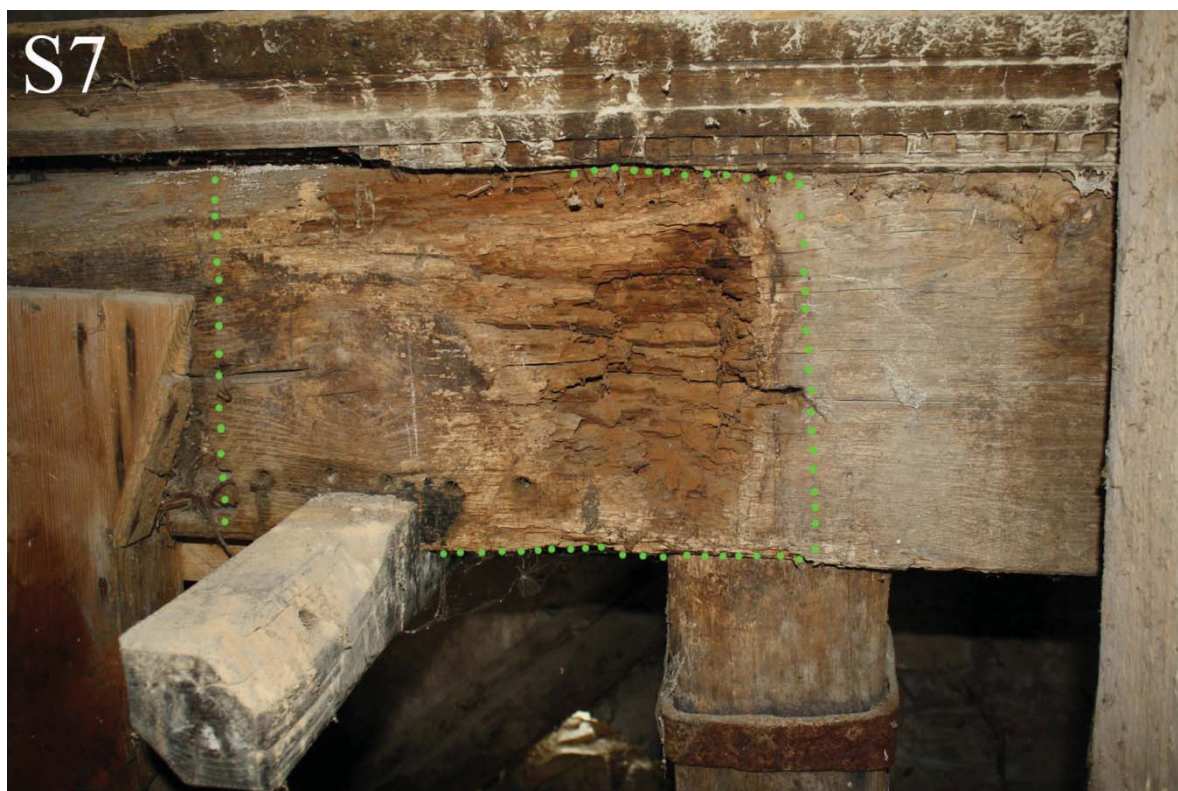
Sonda č.7. lokalizácia poškodených častí hnilobou a drevokazným hmyzom /múčna hrada /

- Odstránenie rozsiahlo poškodených častí dreva / časti dreva ktoré sú rozsiahlo deštruované červotočom a hnilobou navrhujeme mechanicky odstrániť odrezaním po tzv. zdravé - súdržné drevo, a úbytky dreva protézovať - doplniť po petrifikácii pomocou autentického druhu dreva s využitím tesárskych spojov a čapov (spodná časť svorových stĺpov, hriadeľ náhonového kola, poškodené trámy nosnej konštrukcie, dosky podesty- (medzipodlažia) /.

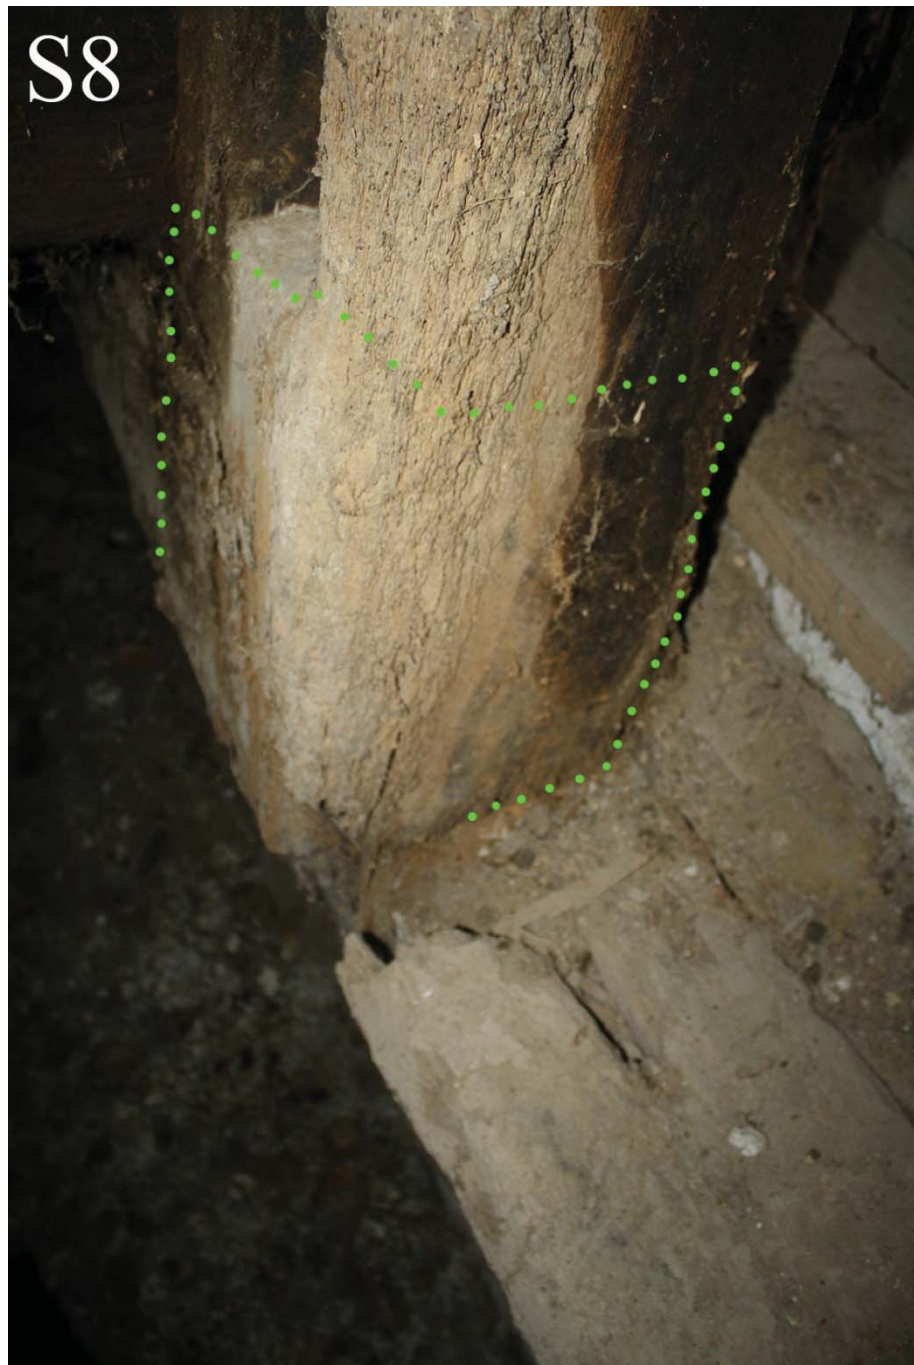
Sonda č.8. lokalizácia poškodených častí hnilobou a drevokazným hmyzom /svorový stĺp- spodná časť dosadajúca na podlahu /

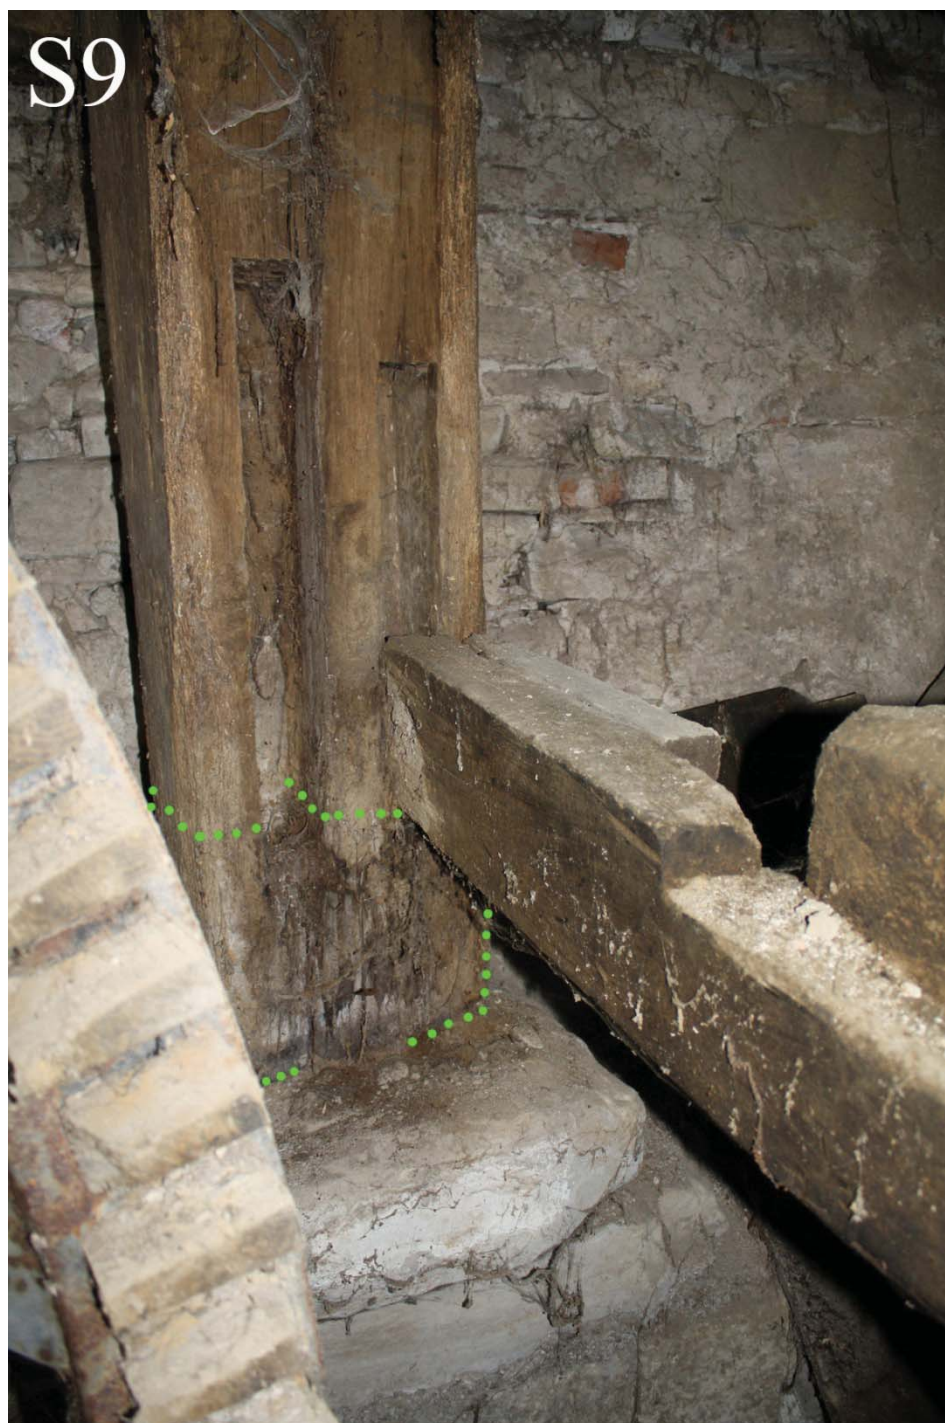
Sonda č.9. lokalizácia poškodených častí hnilobou a drevokazným hmyzom /svorový stĺp- spodná časť dosadajúca na kamennú pätku /

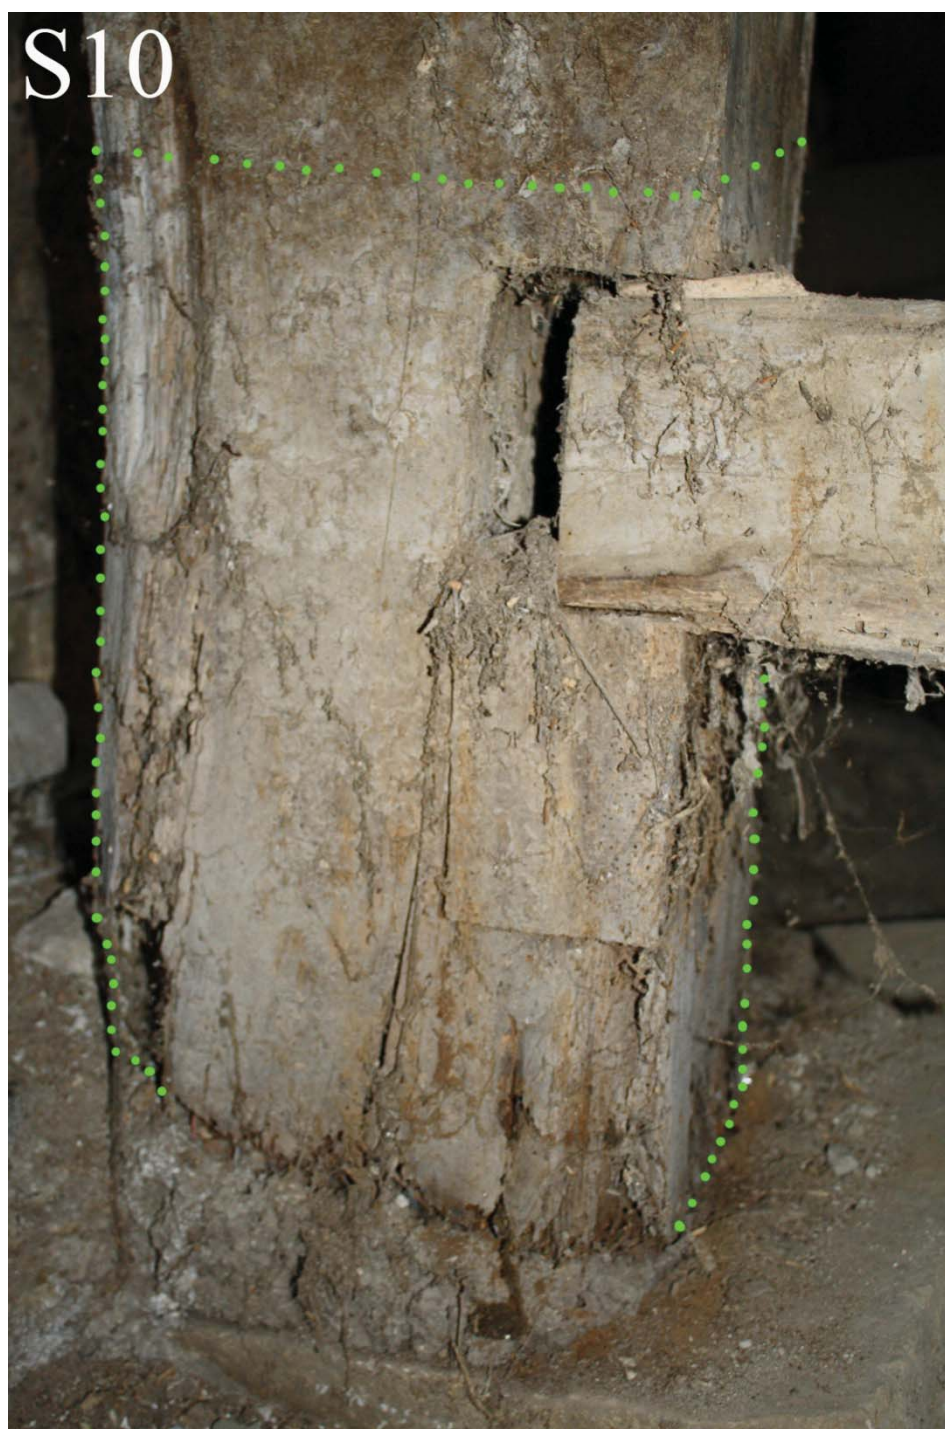
Sonda č.10. lokalizácia poškodených častí hnilobou a drevokazným hmyzom /svorový stĺp- spodná časť dosadajúca na podlahu /

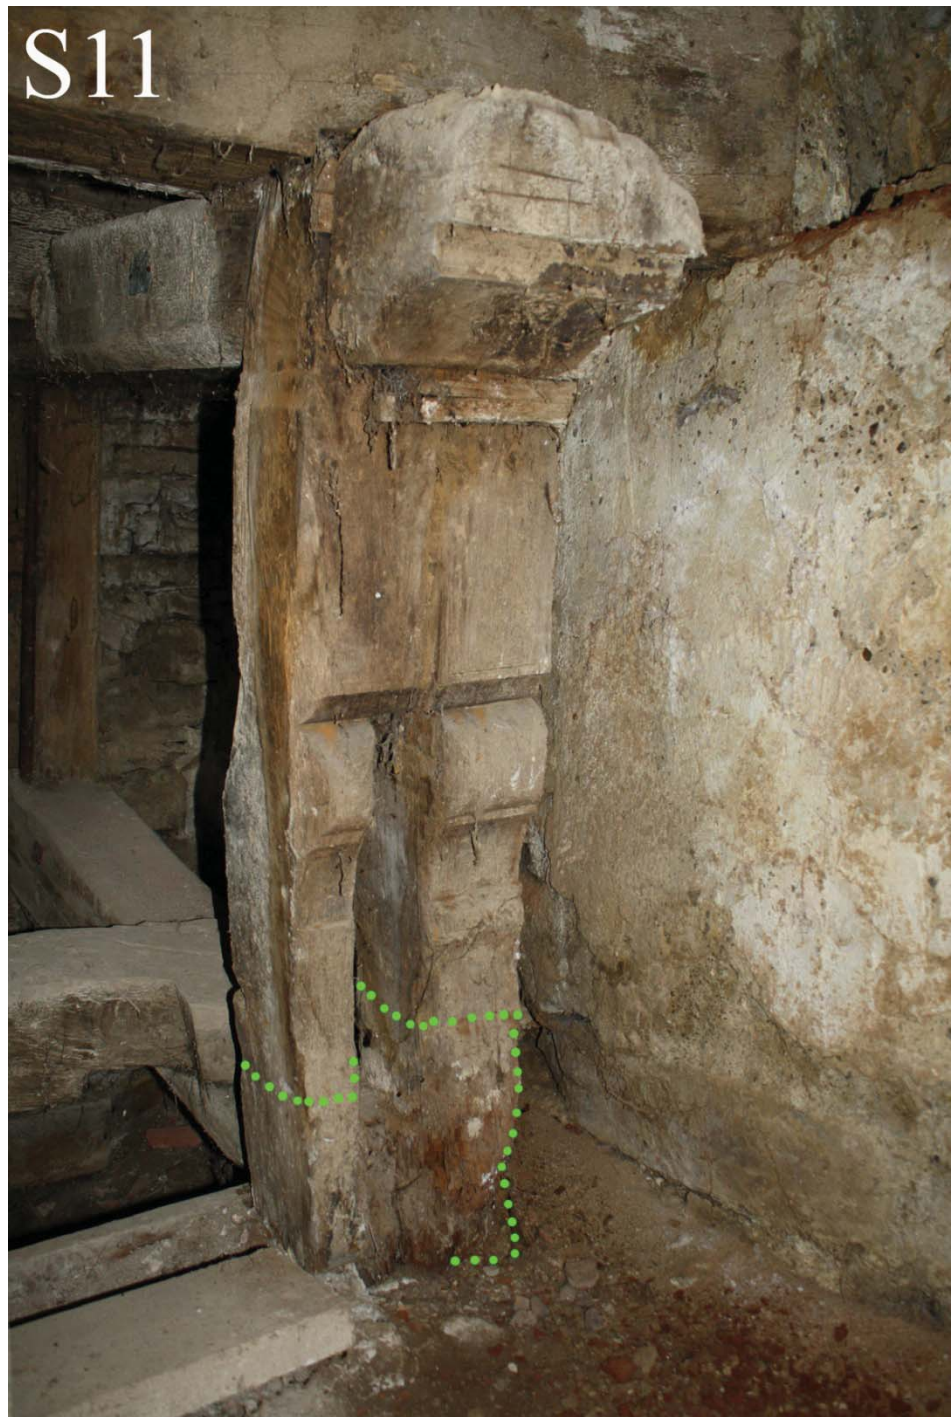
Sonda č.11. lokalizácia poškodených častí hnilobou a drevokazným hmyzom /svorový stĺp- spodná časť dosadajúca na podlahu /

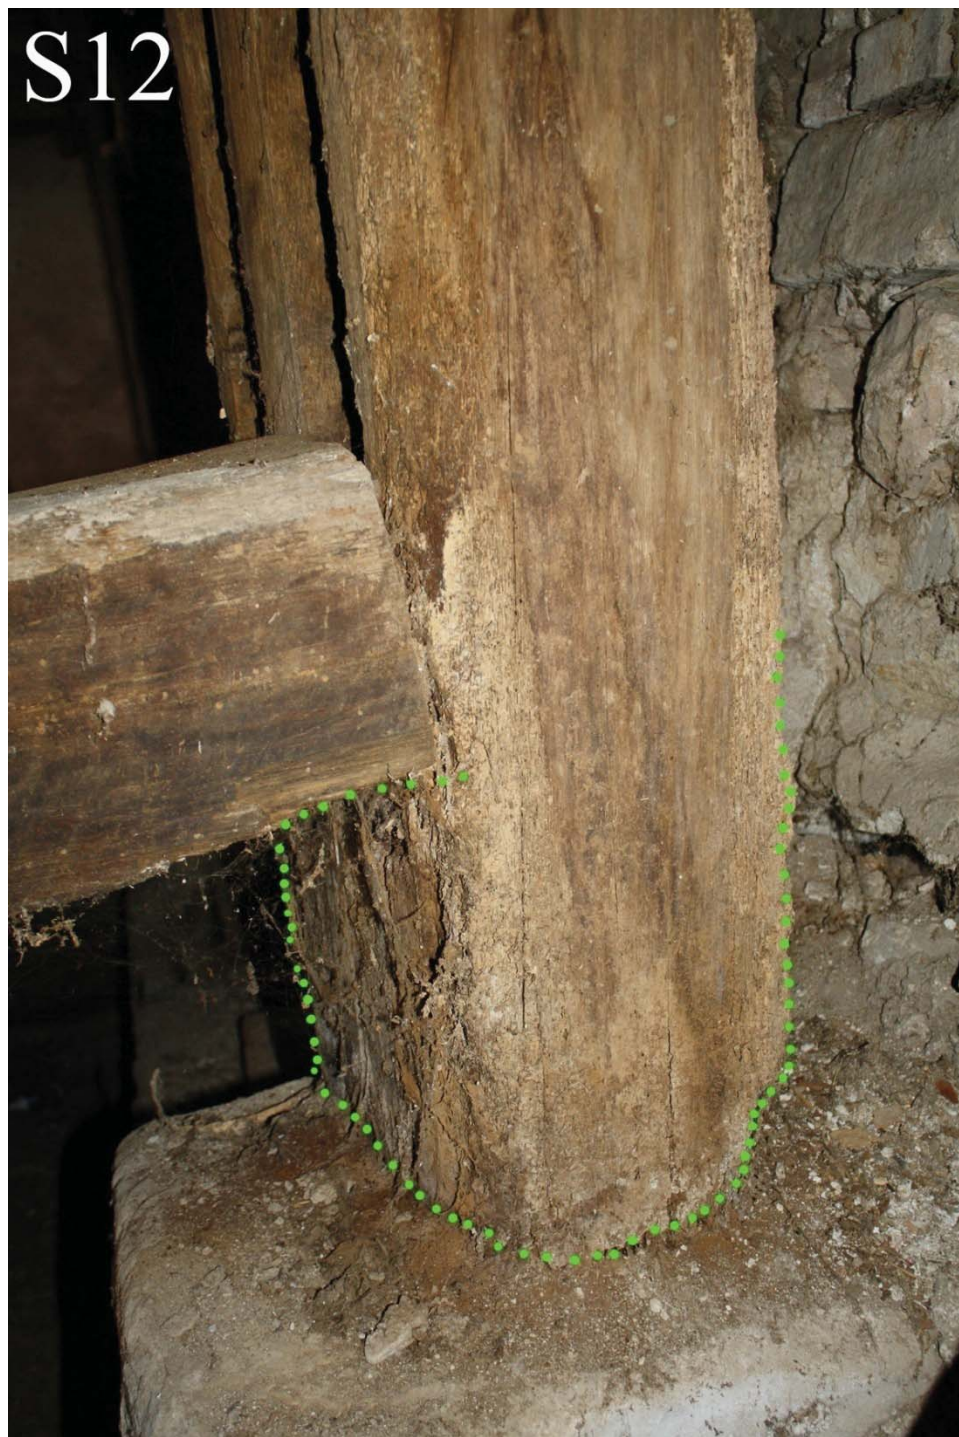
Sonda č.12. lokalizácia poškodených častí hnilobou a drevokazným hmyzom /svorový stĺp- spodná časť dosadajúca na kamennú pätku /

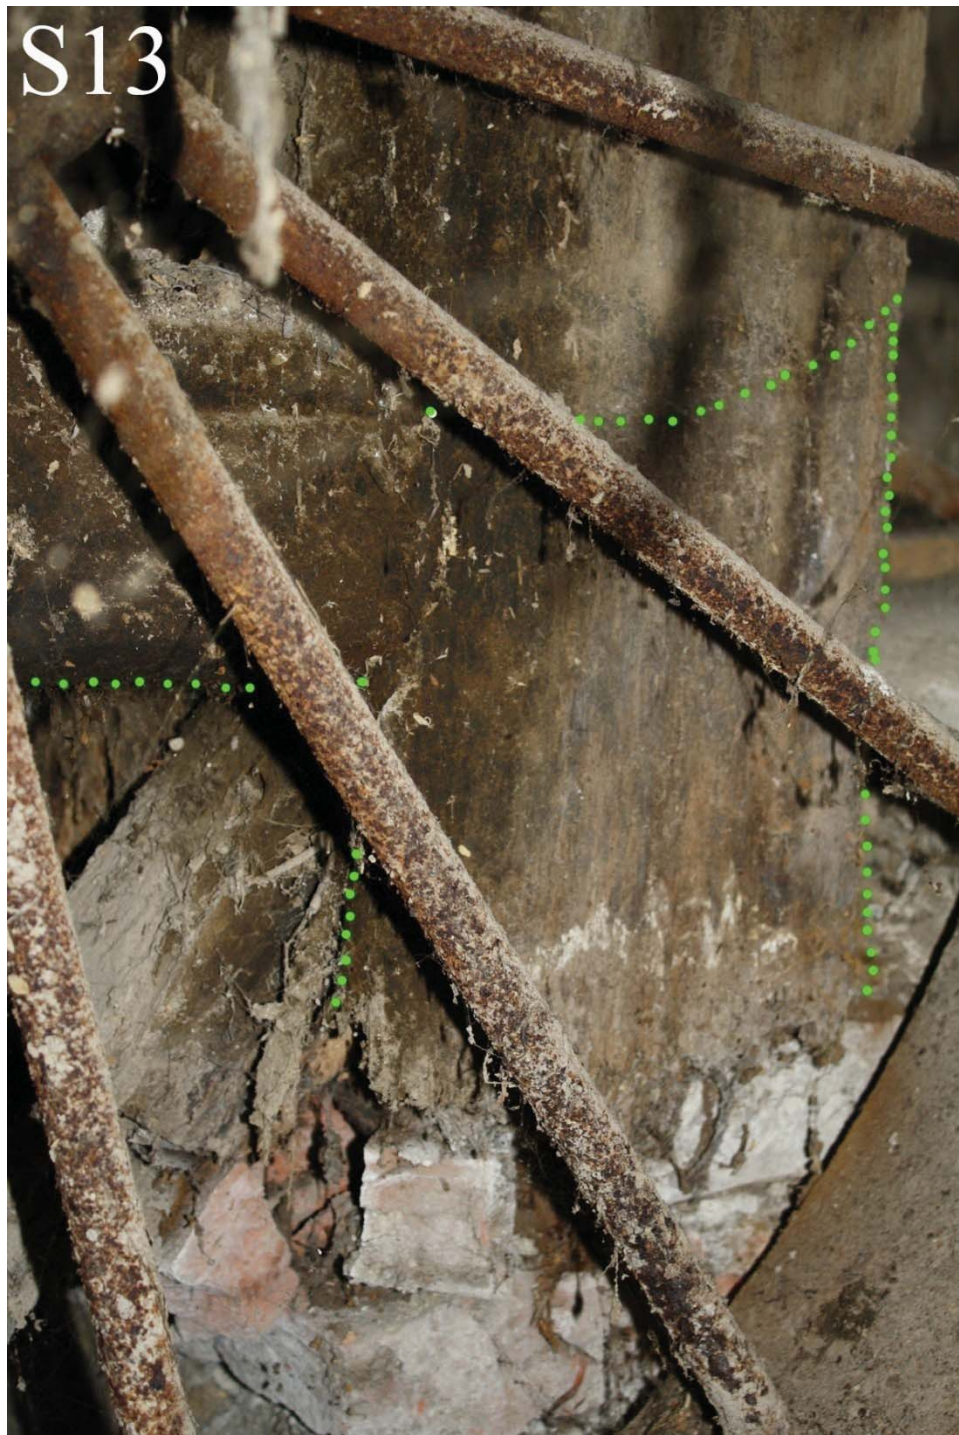
Sonda č.13. lokalizácia poškodených častí hnilobou a drevokazným hmyzom /svorový stĺp- spodná časť dosadajúca na podlahu /

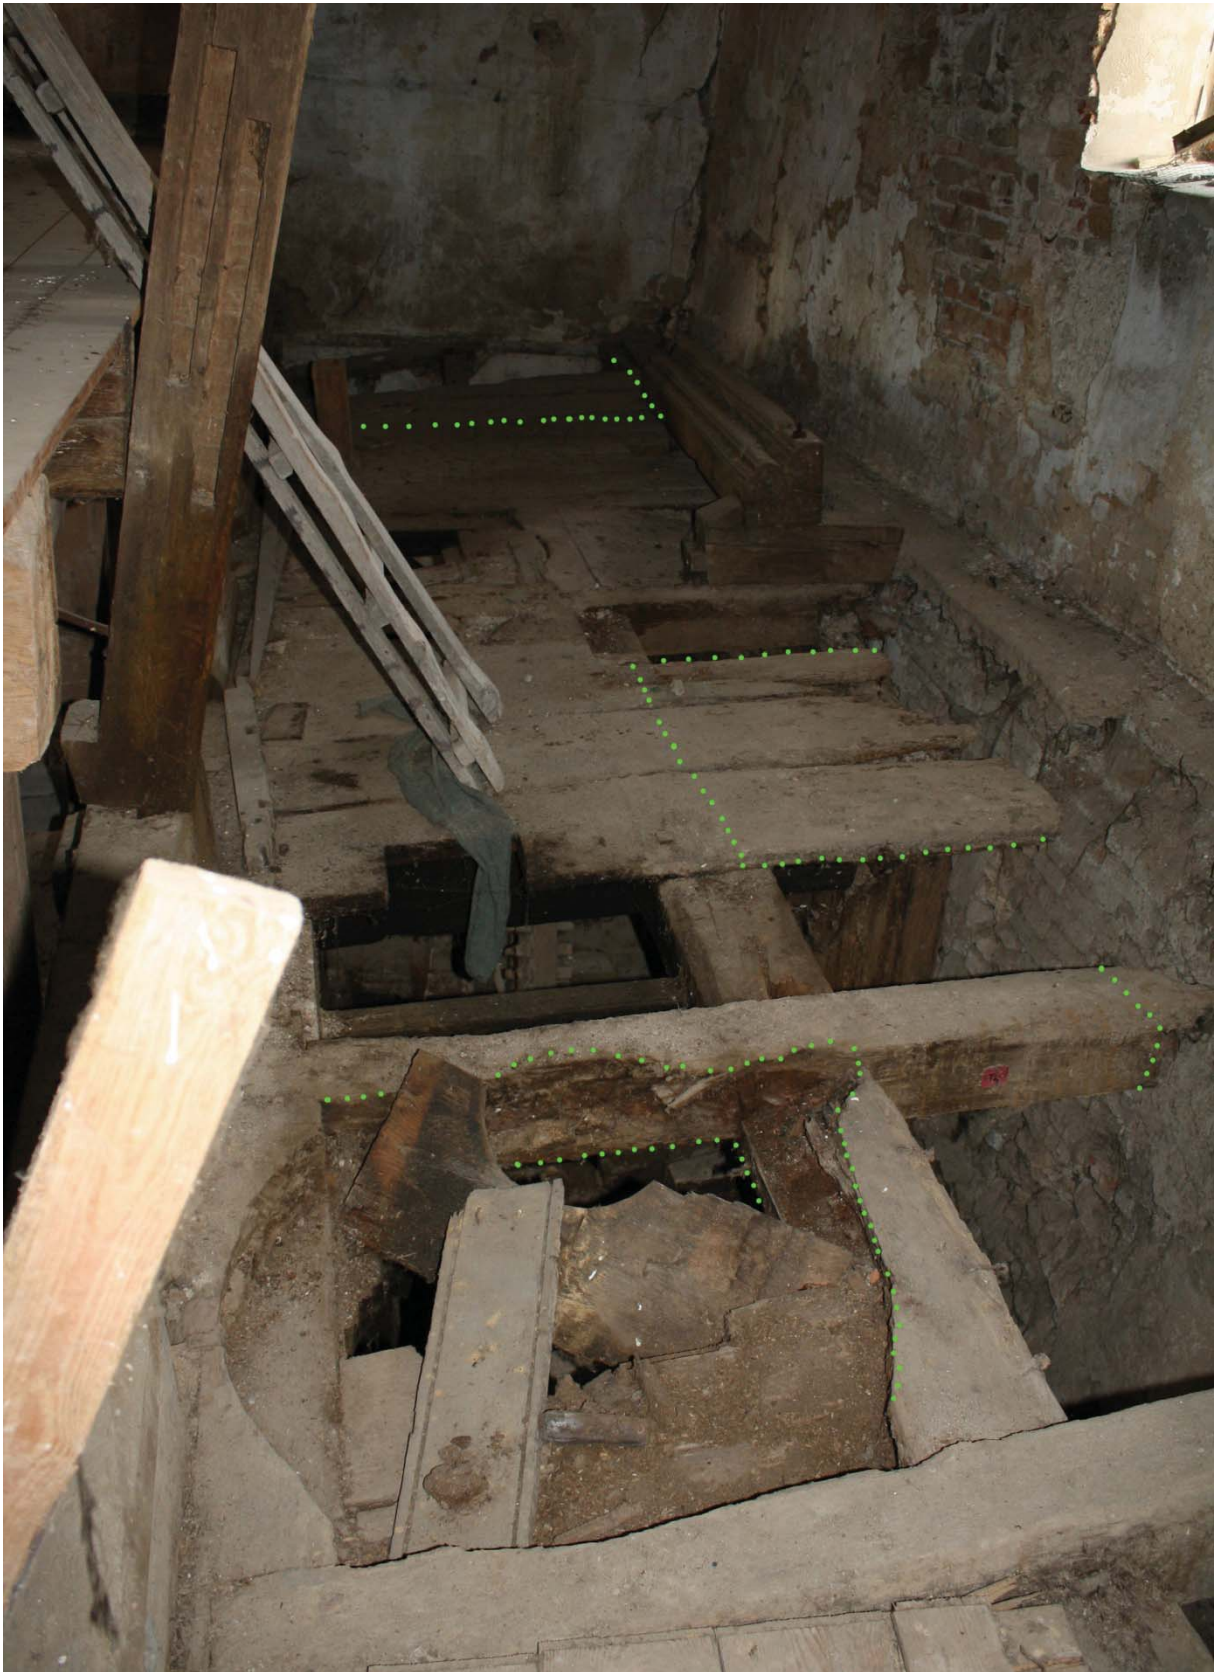
Obr.č.1. schematicke vyznačenie poškodených drevených prvkov podesty .

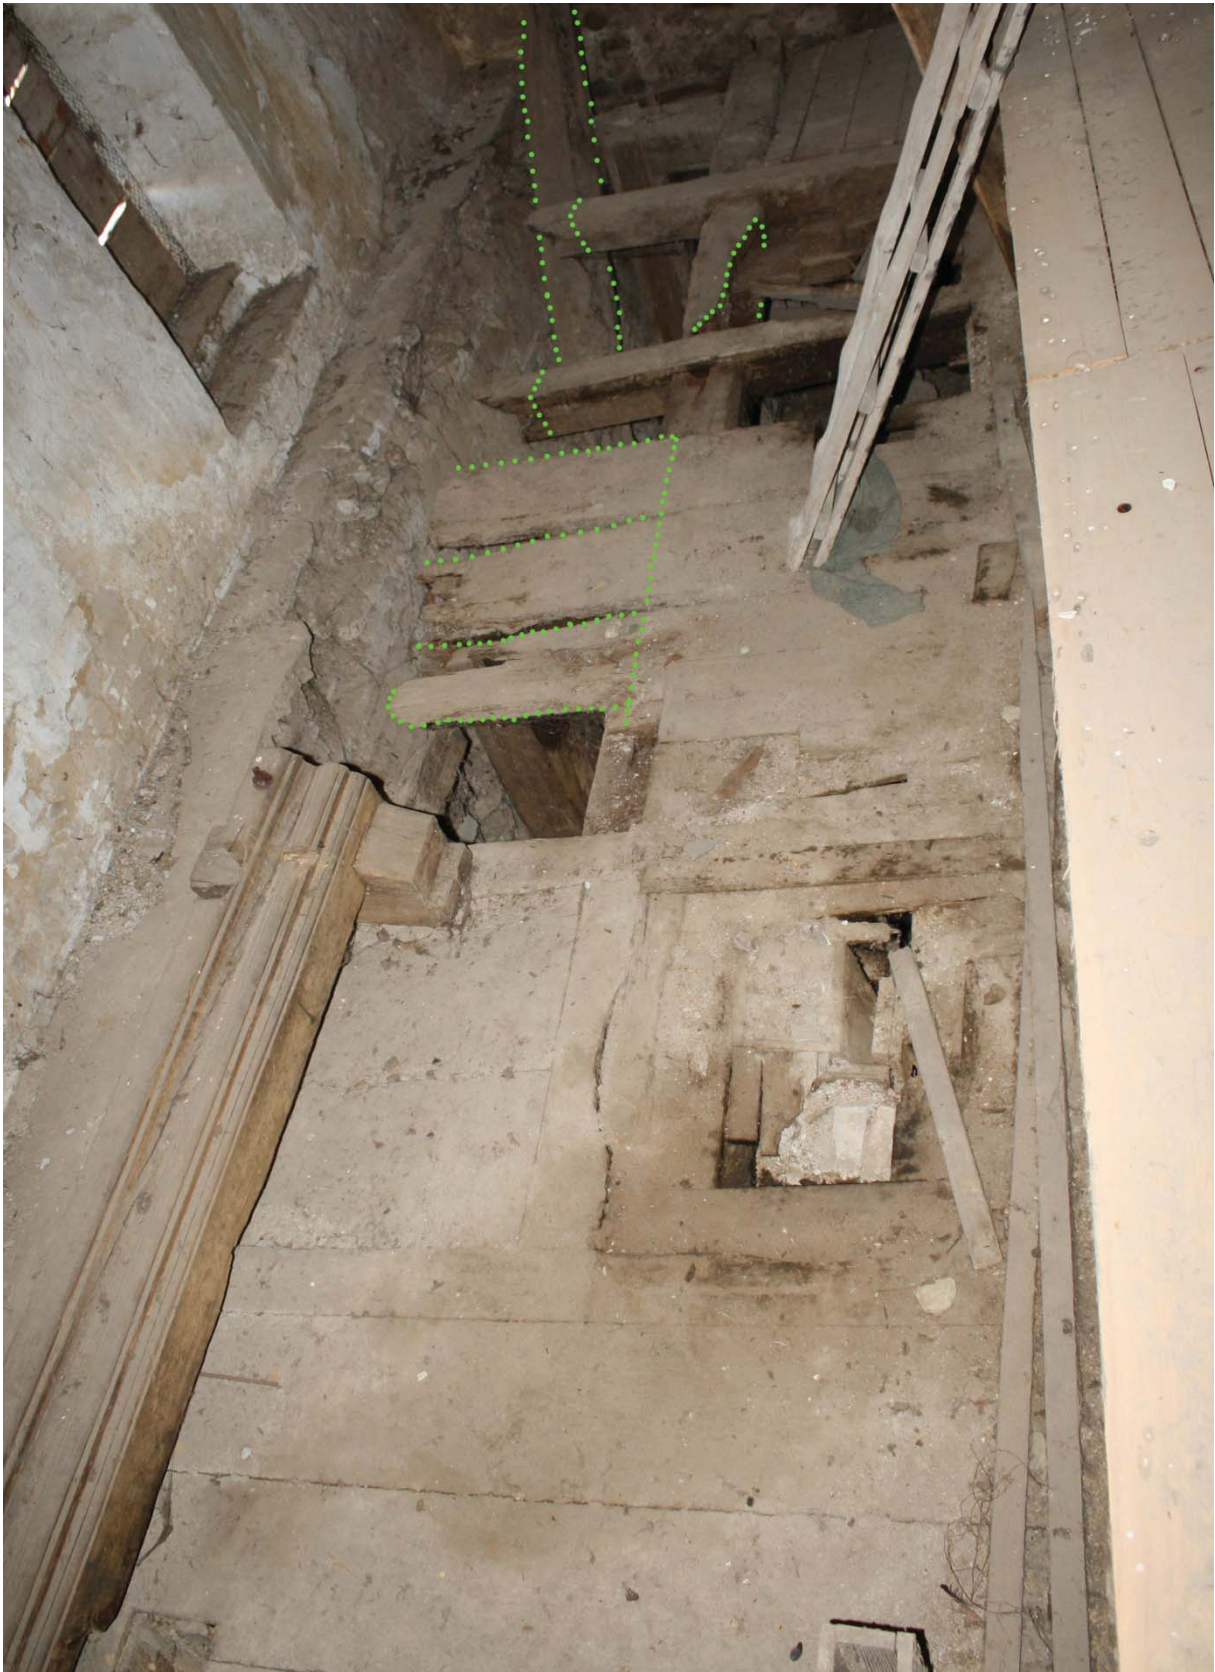
Obr.č.2. schematicke vyznačenie poškodených drevených prvkov podesty .

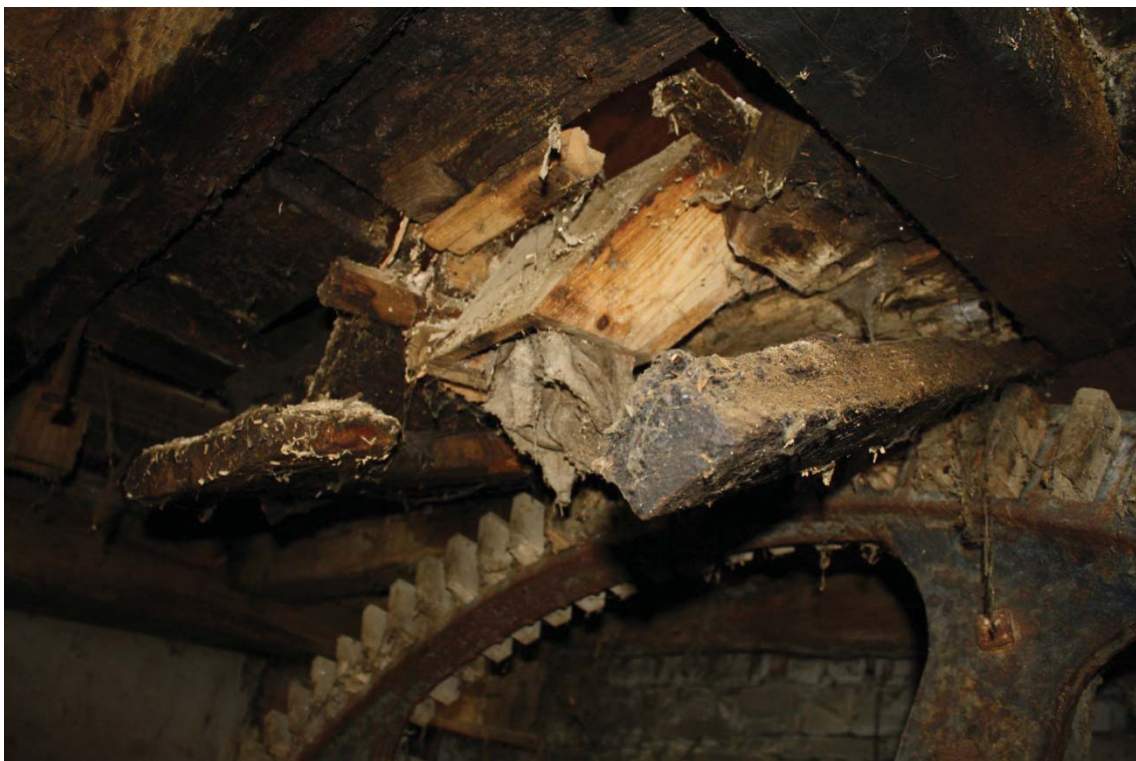
Obr.č.12. poškodenie podesty - spodný pohľad

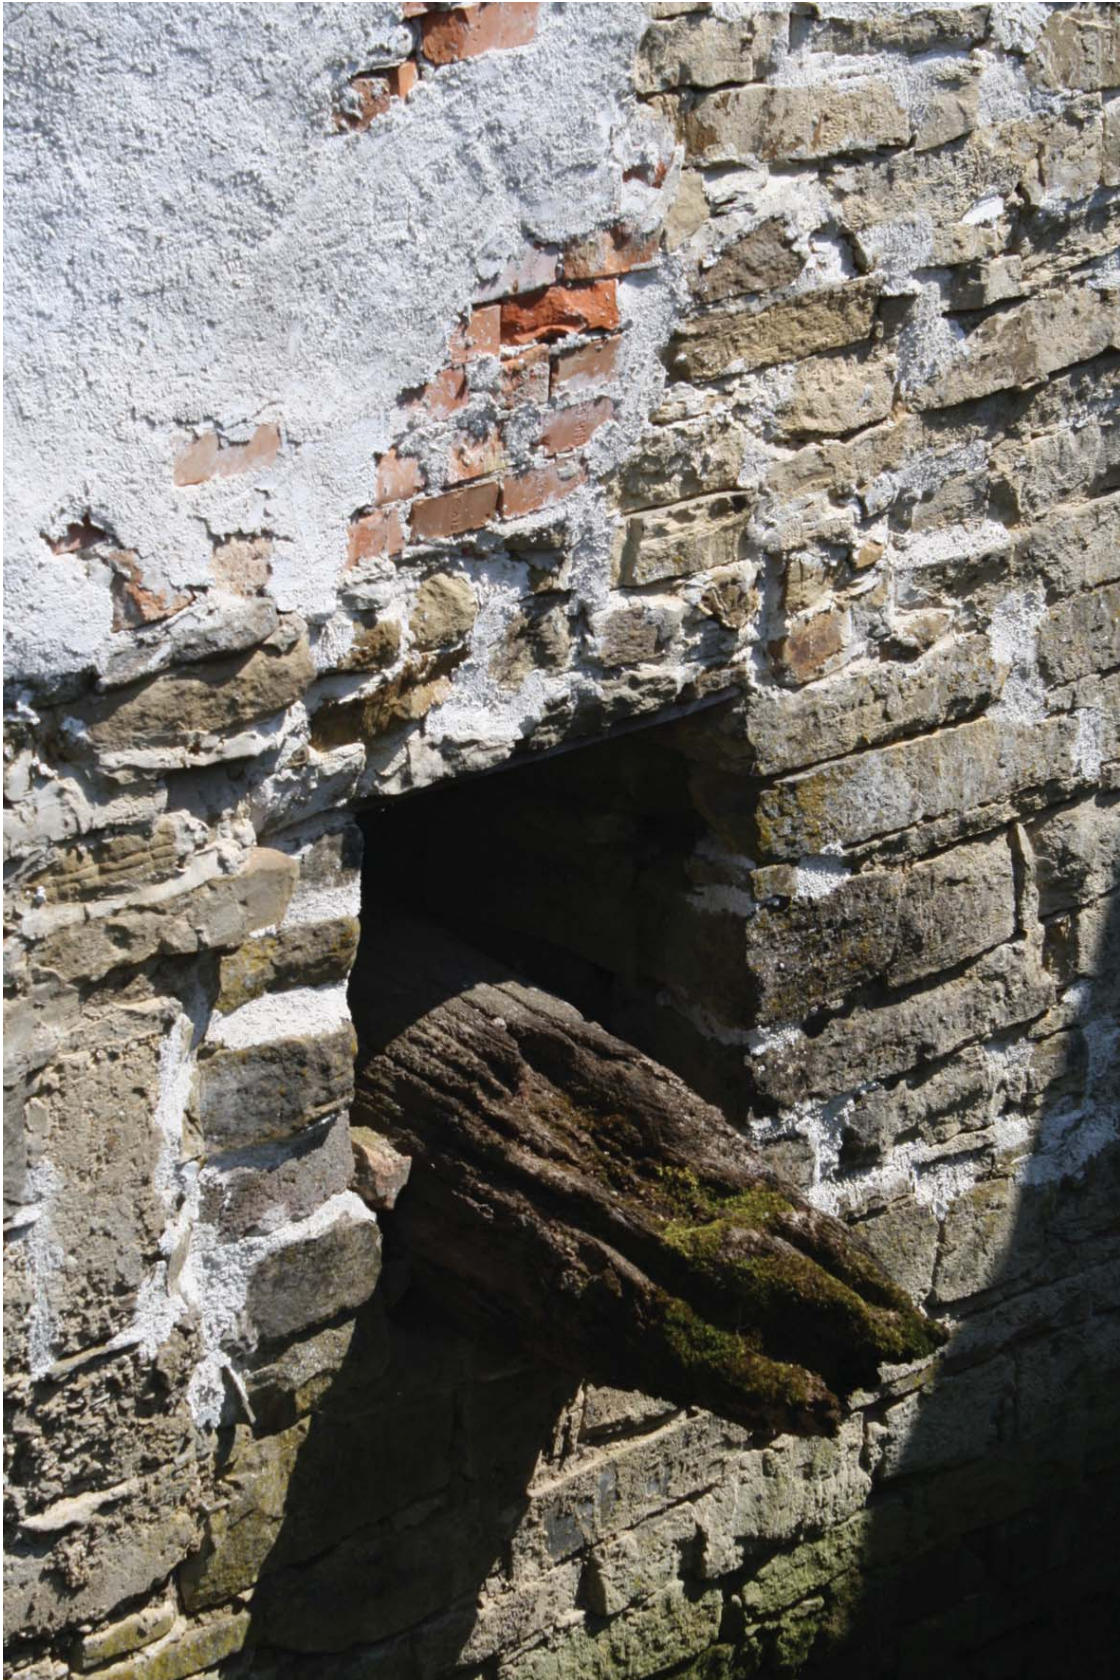
Obr.č.13. dubová hriadeľ, vonkajšia časť poškodená hnilobou - stav pred reštaurovaním.
