Revaro s.r.o.

Správa z reštaurátorského výskumu a návrh na reštaurovanie

Habánsky mlyn Sobotište -mlynská hranica

Bratislava 2018

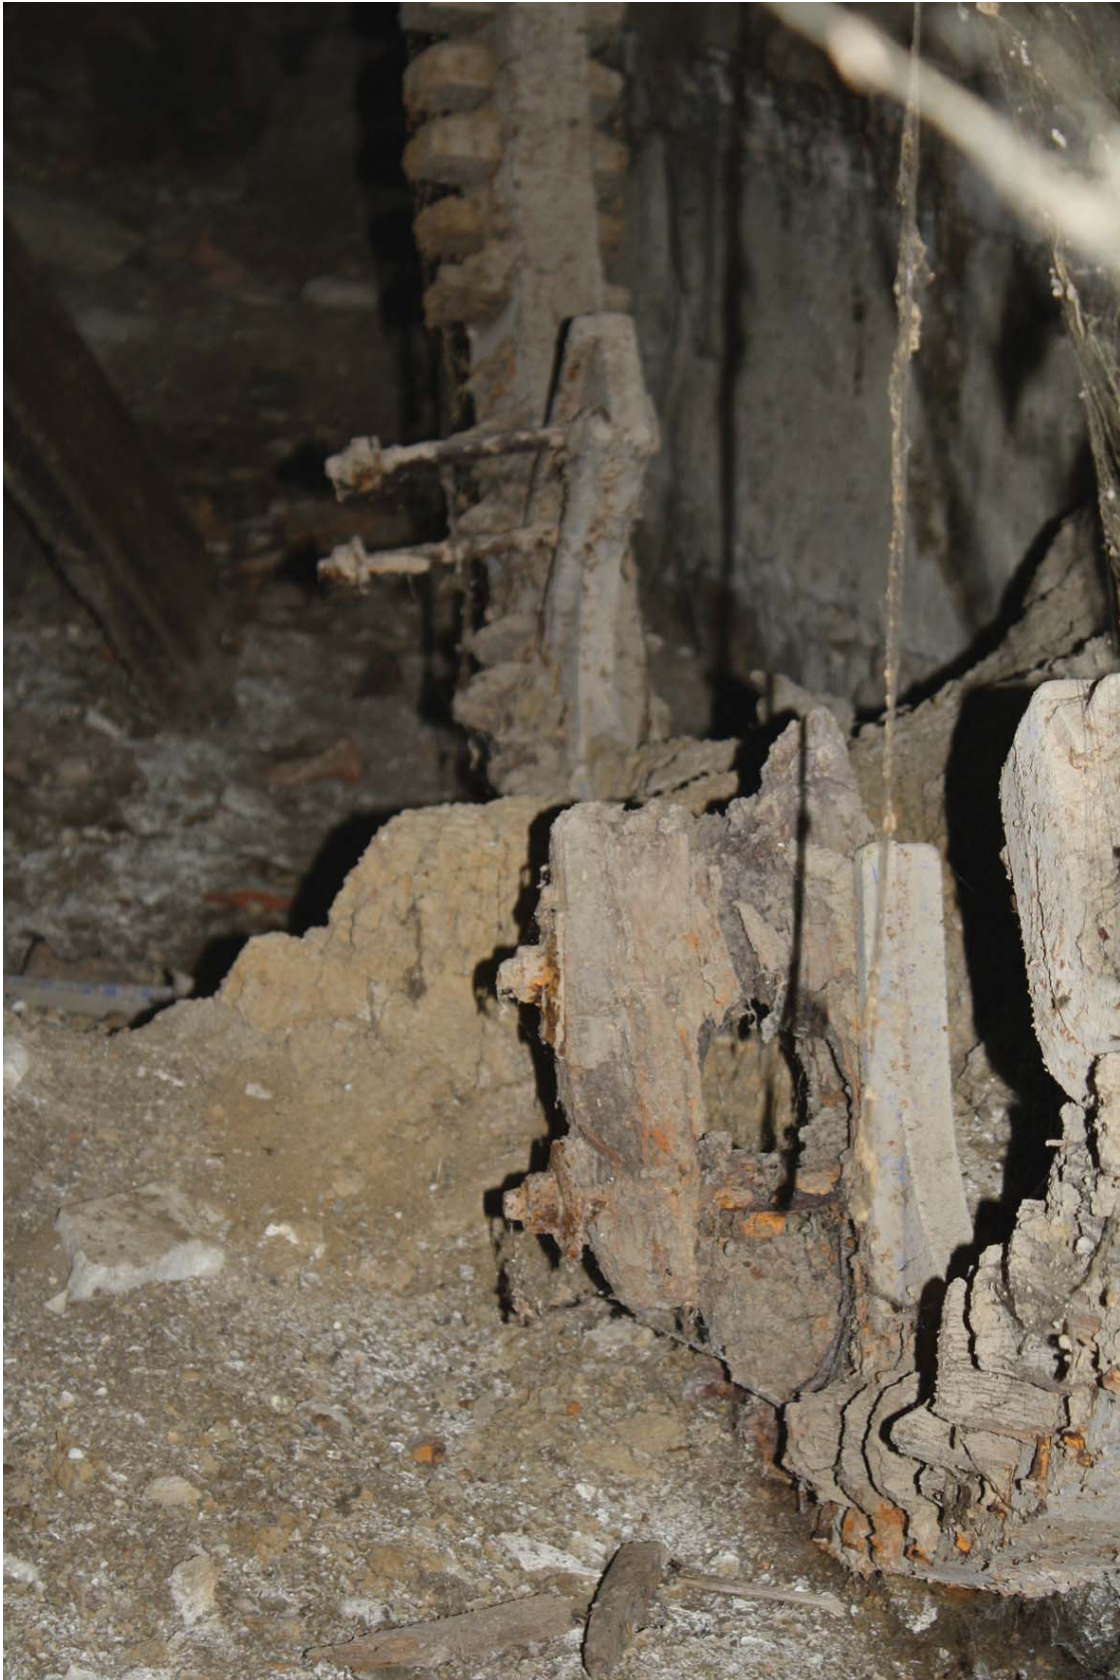
Obr.č.15. poškodenie spodnej časti palečného kolesa.

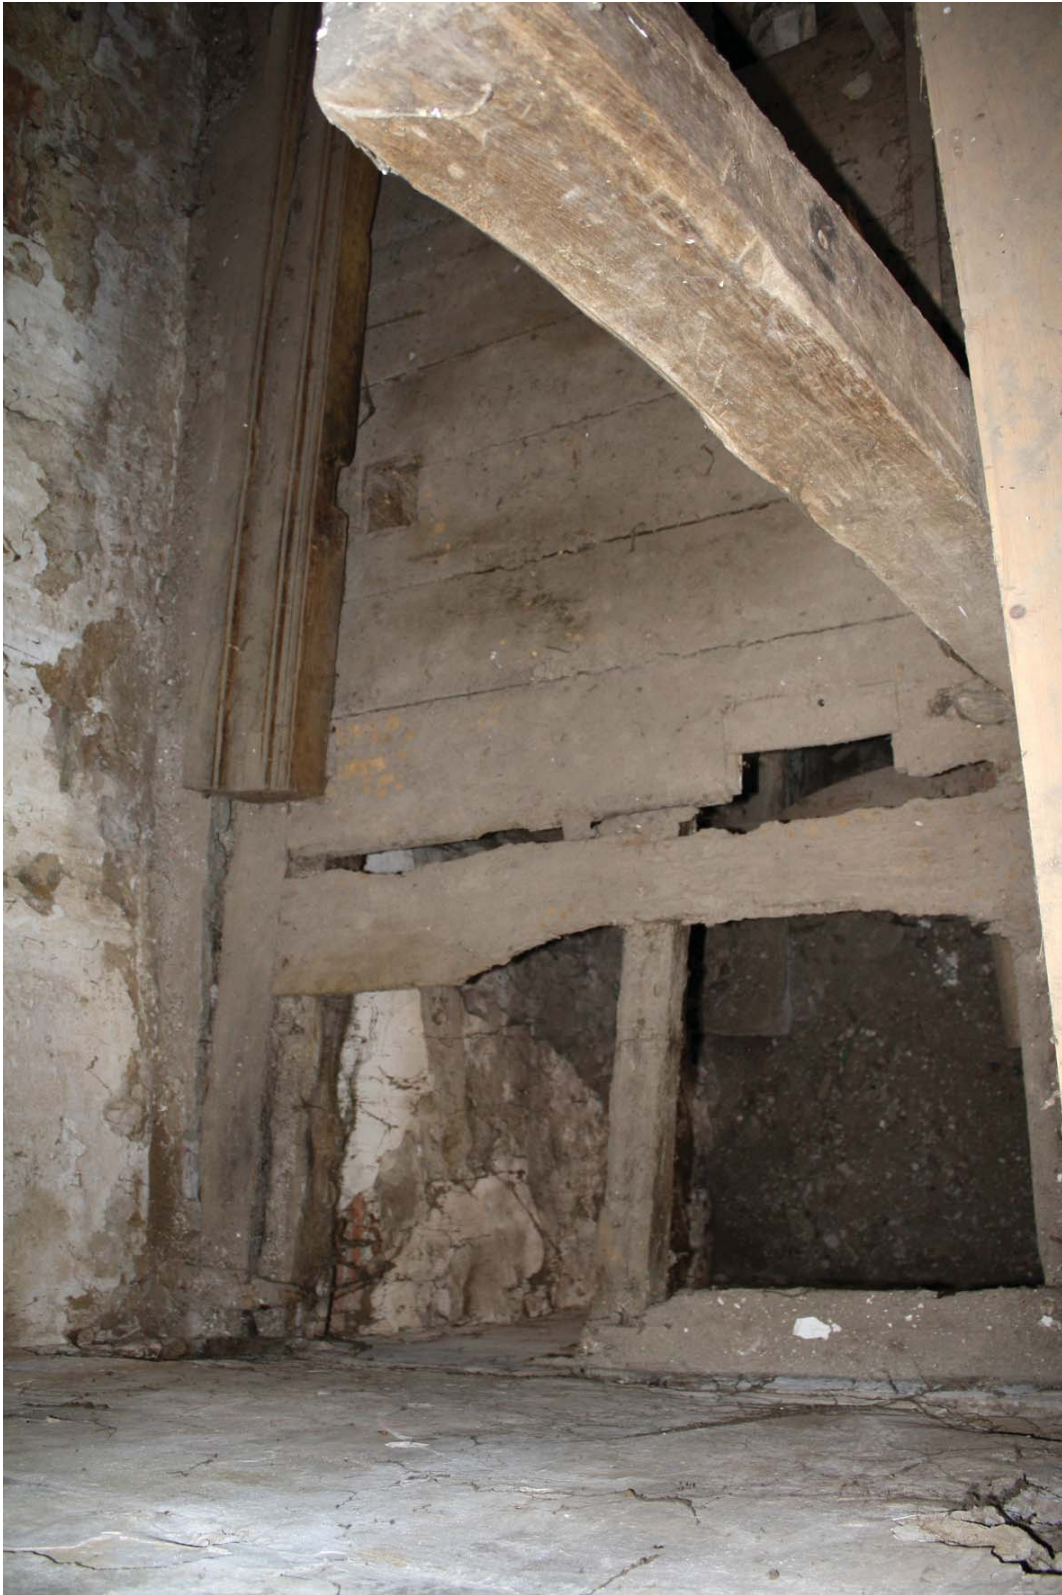
Obr.č.19. poškodenie podesty /medzi podlažia / vrchný pohľad.

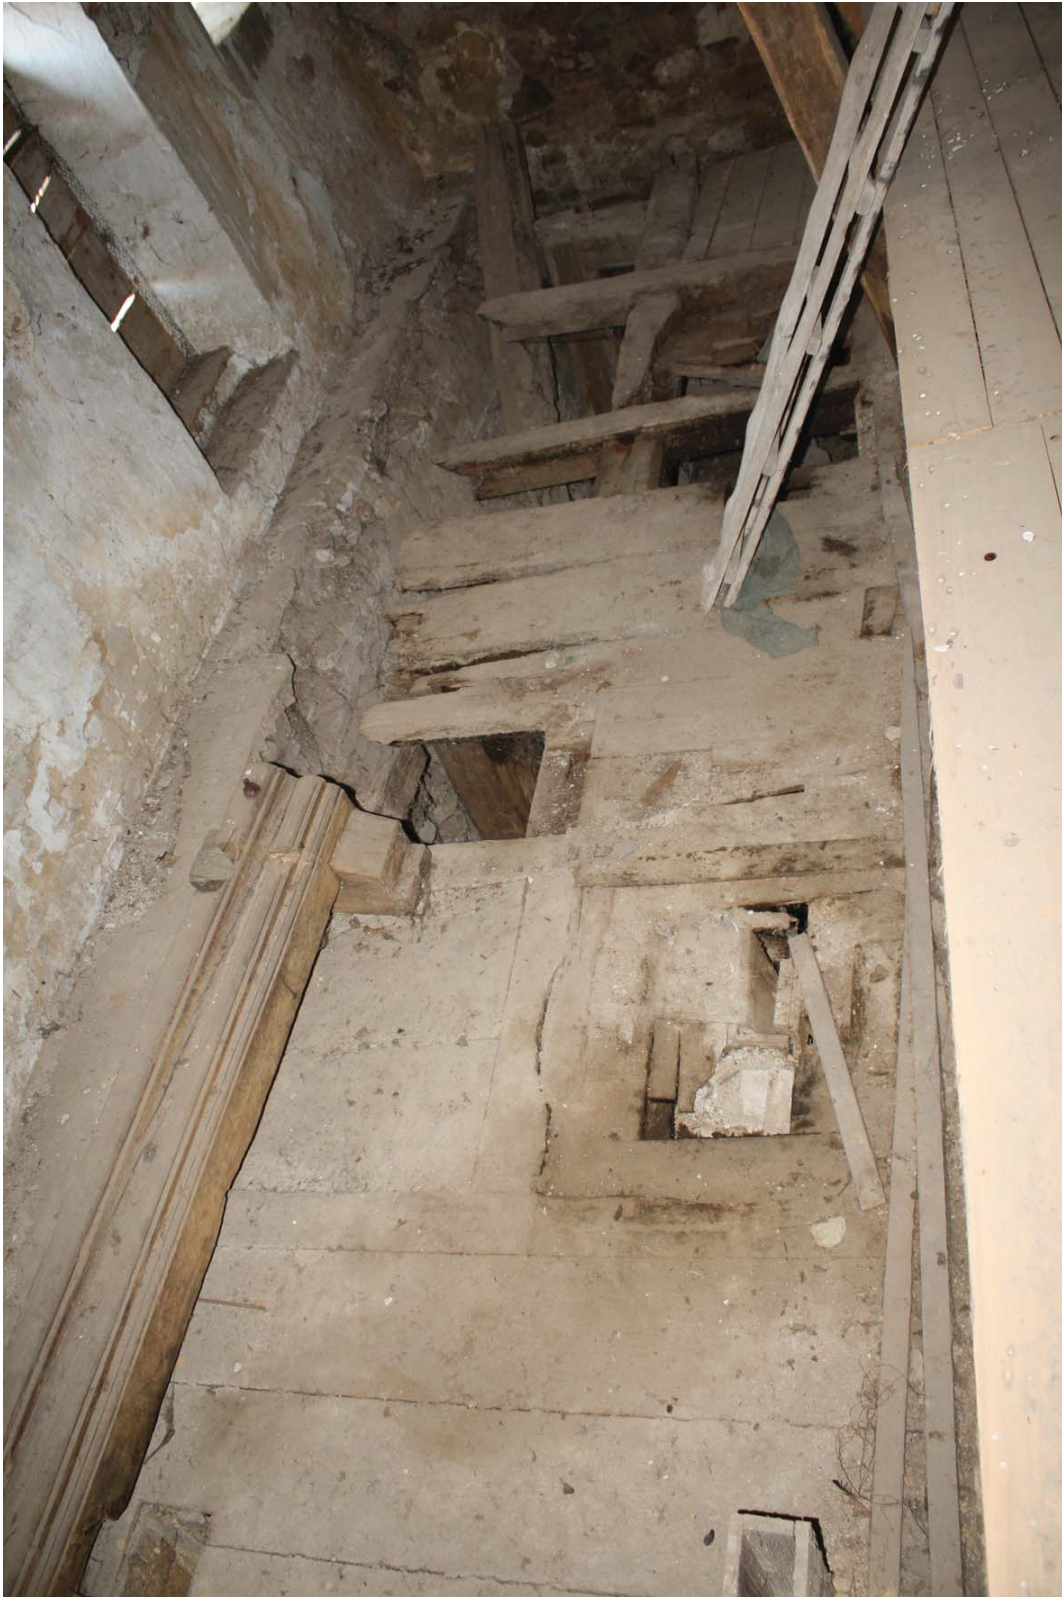
Obr.č.20. poškodenie podesty /medzi podlažia / vrchný pohľad.

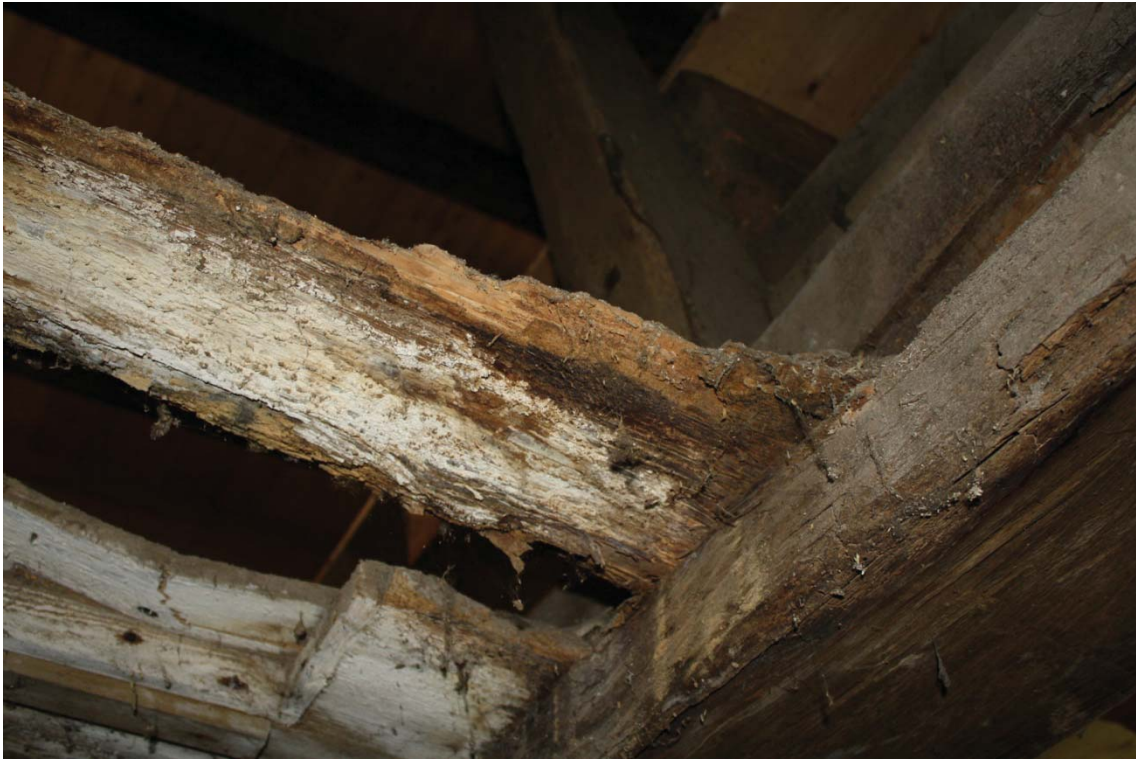
Obr.č.22. poškodenie podesty /medzi podlažia / spodný pohľad.

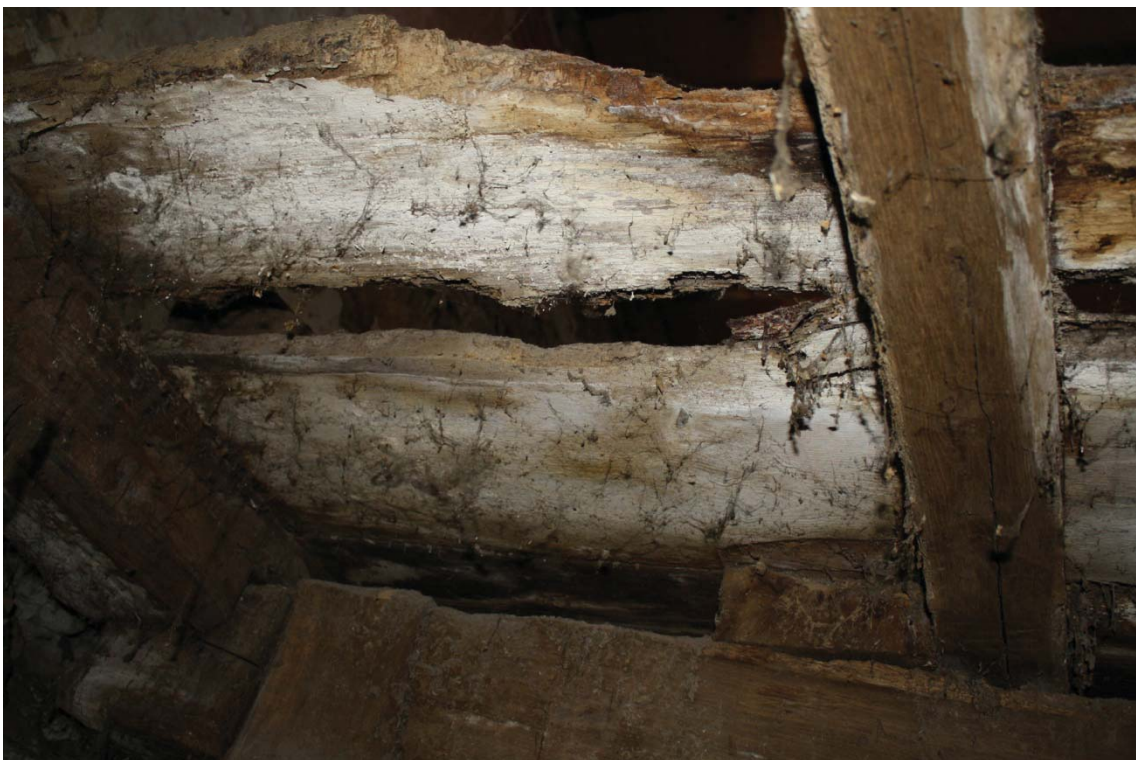
Obr.č.23. poškodenie podesty /medzi podlažia / spodný pohľad.

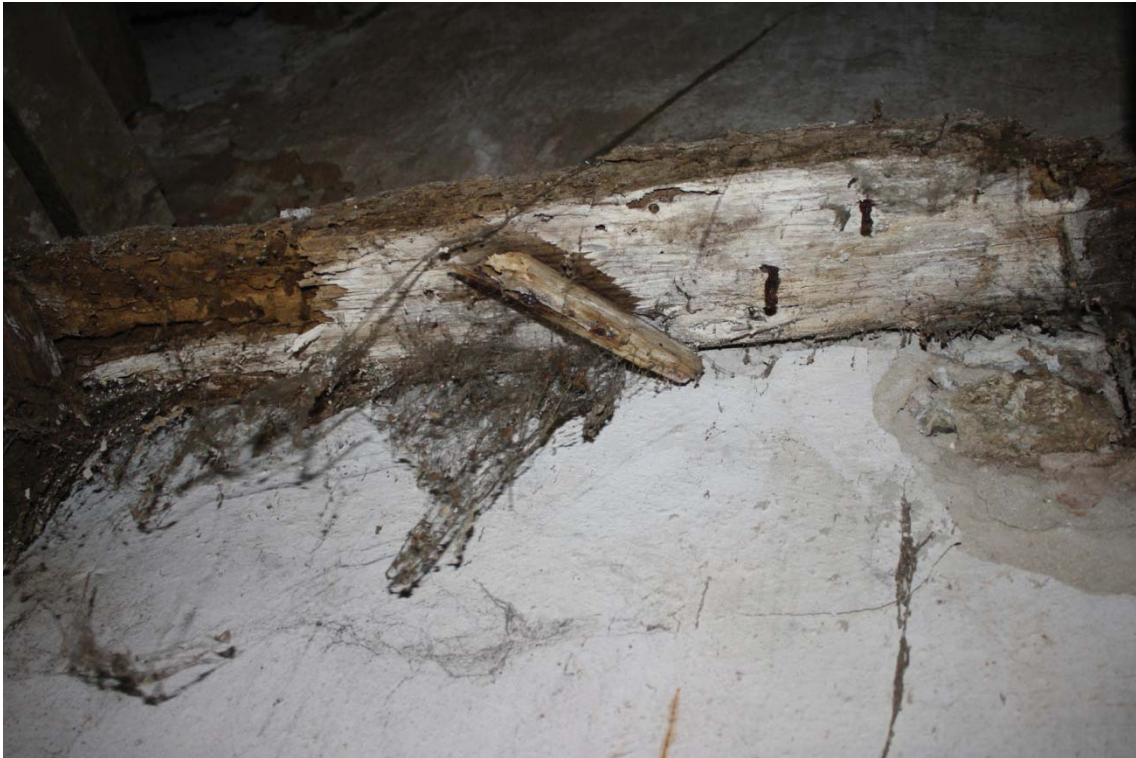
Obr.č.24. poškodenie podesty /medzi podlažia / spodný pohľad.

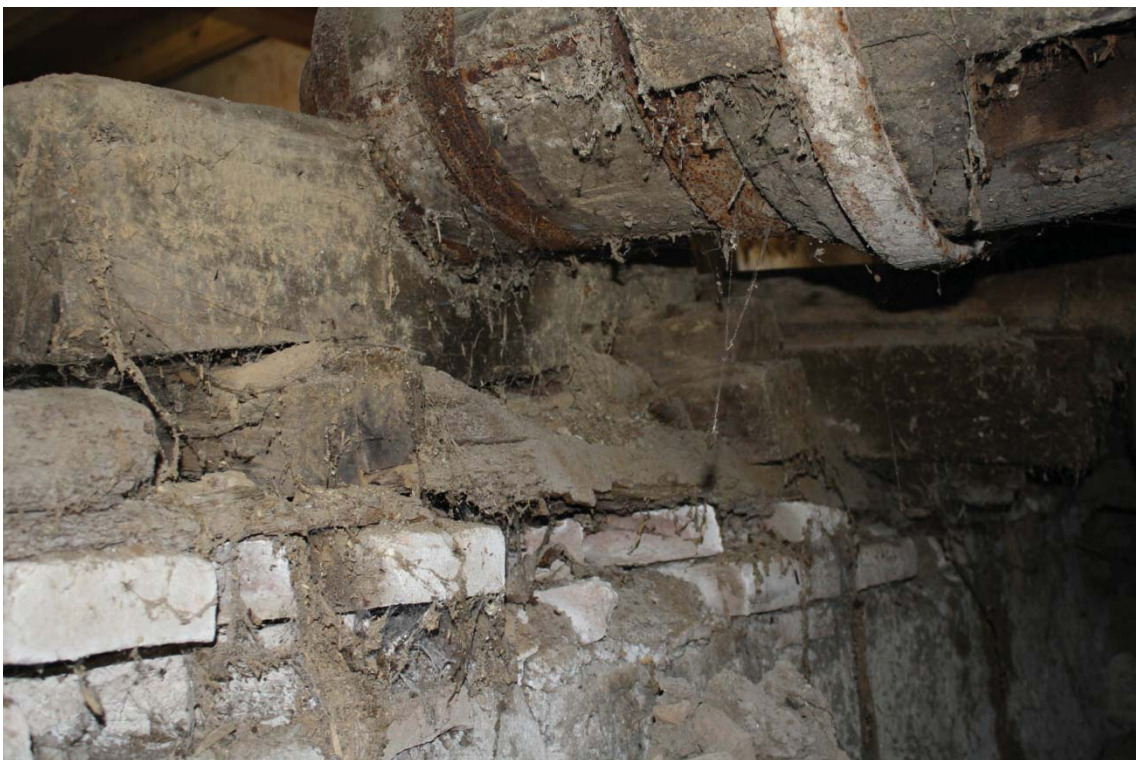
Obr.č.25. stav poškodenia základu a drevených častí pod hriadeľov.

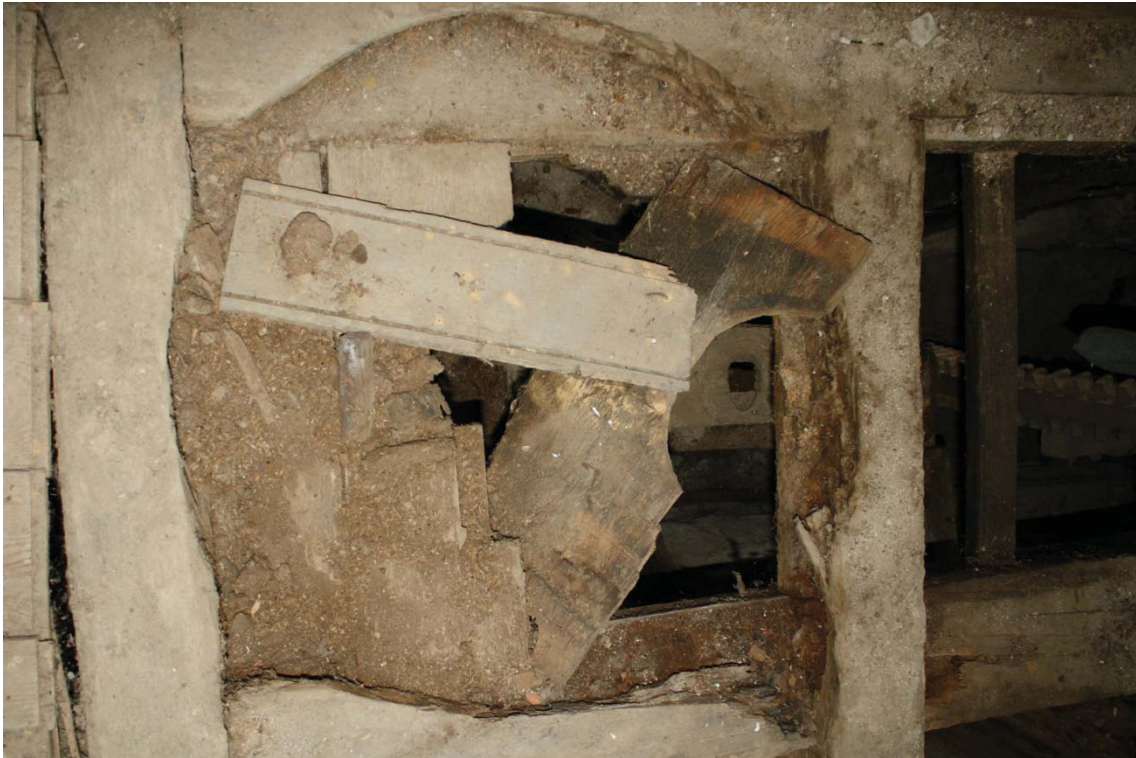
Obr.č.26. poškodenie podesty /medzi podlažia / vrchný pohľad.

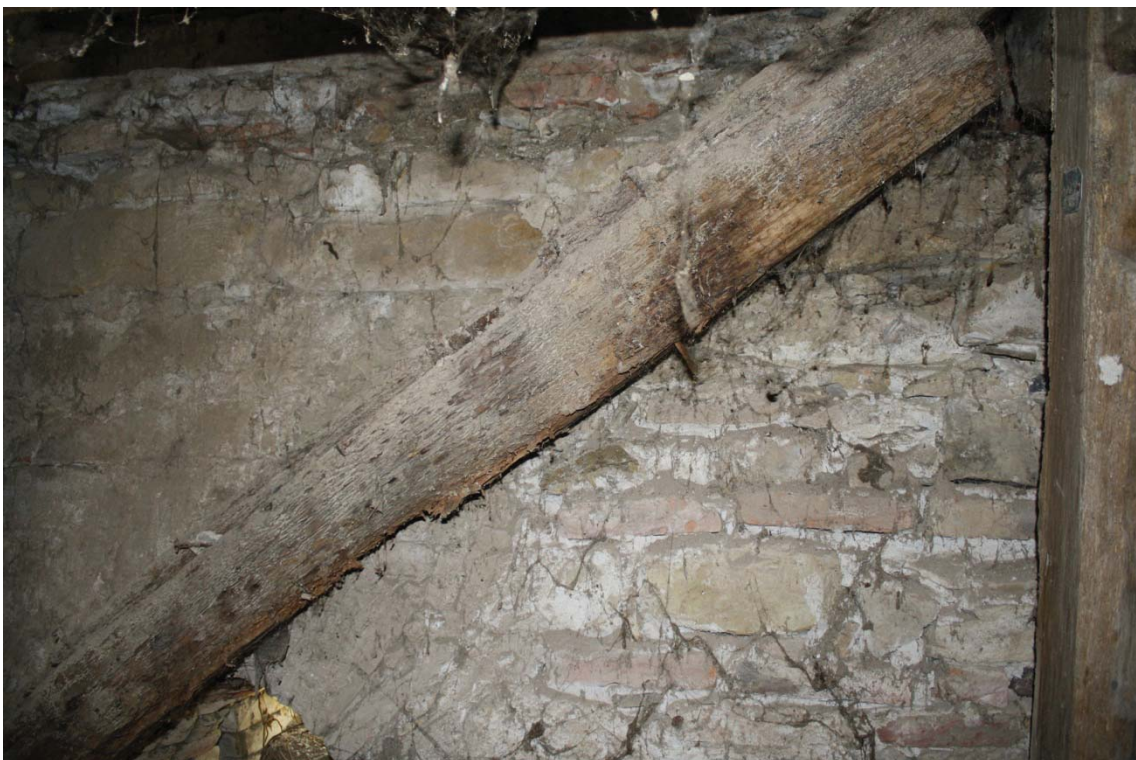
Obr.č.27. spadnutý trám nosnej konštrukcie.

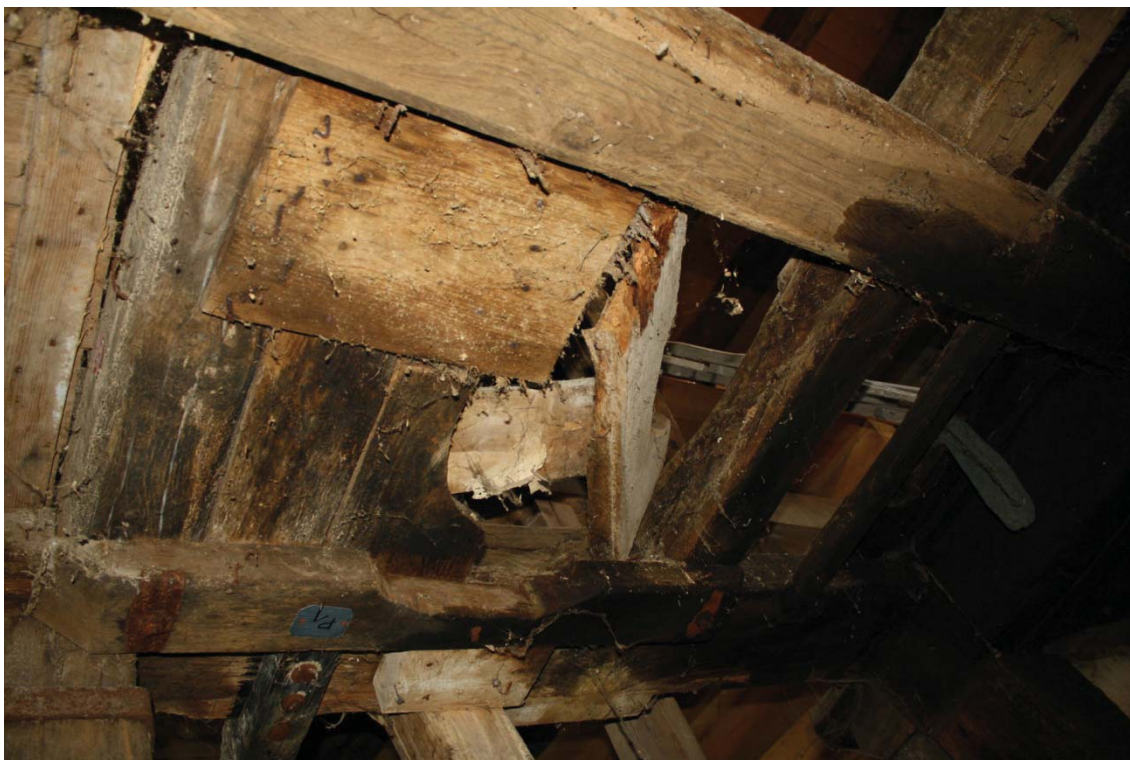
Obr.č.28. poškodenie podesty /medzi podlažia / spodný pohľad.

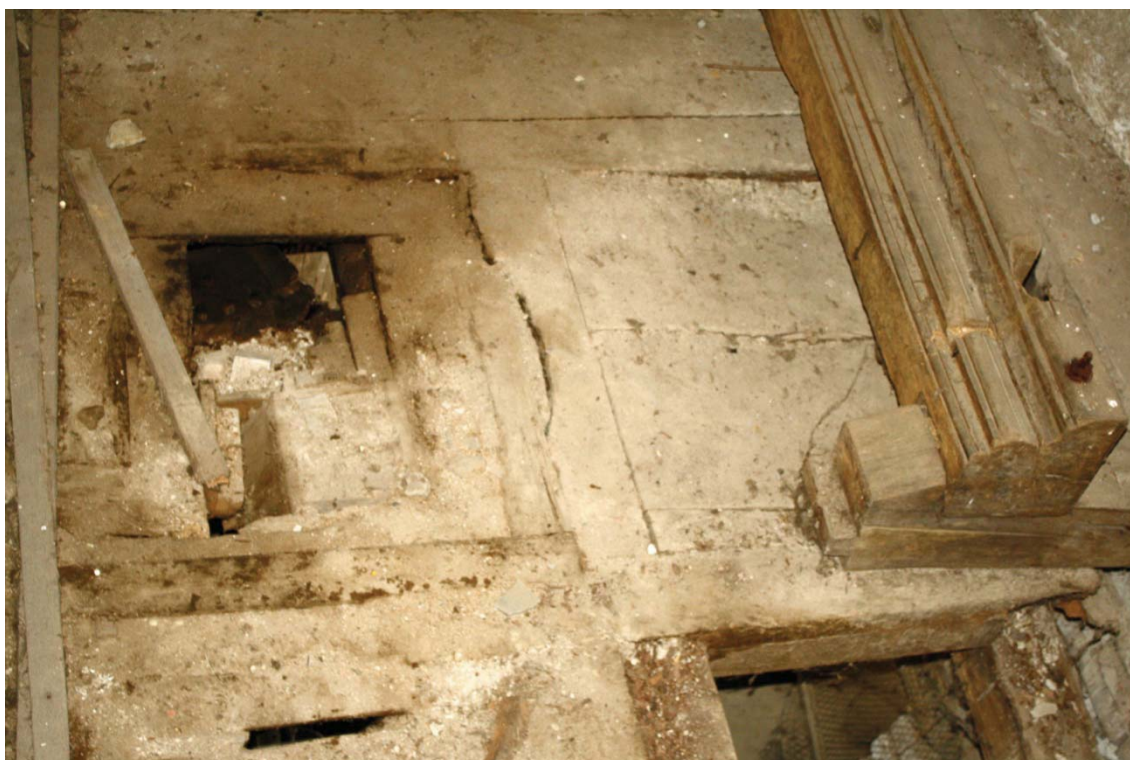
Obr.č.29. poškodenie podesty /medzi podlažia / vrchný pohľad.

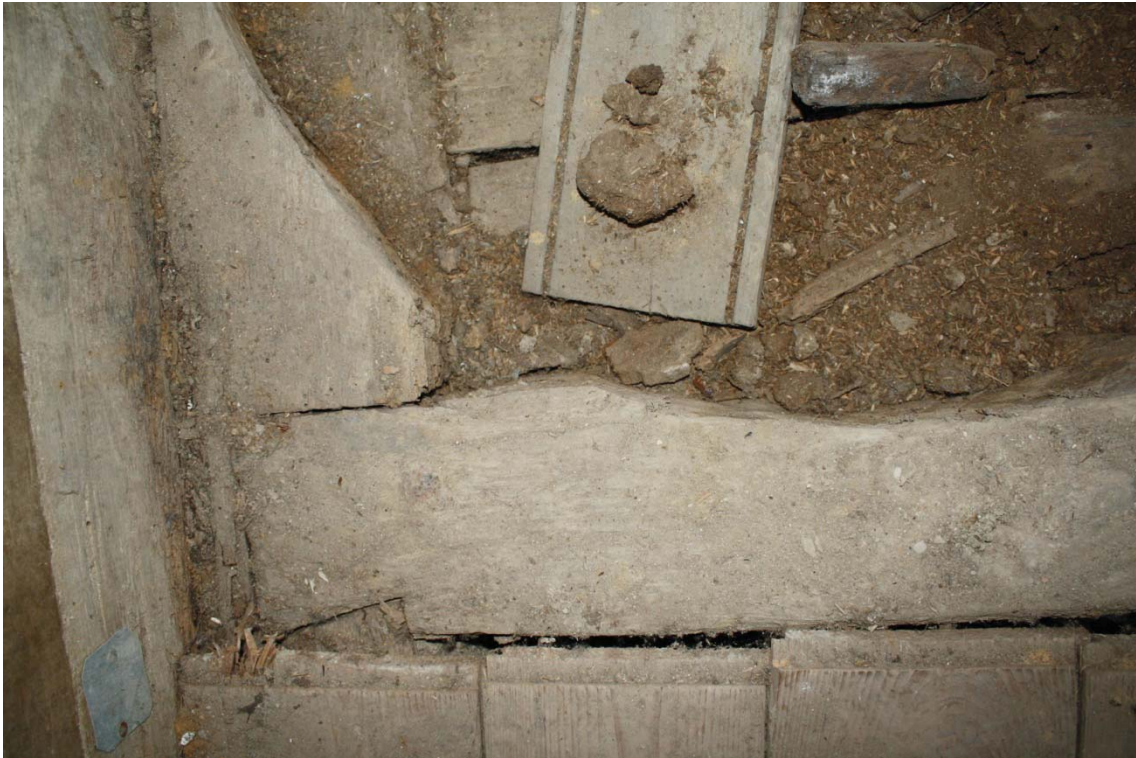
Obr.č.30. poškodenie podesty /medzi podlažia / detail.

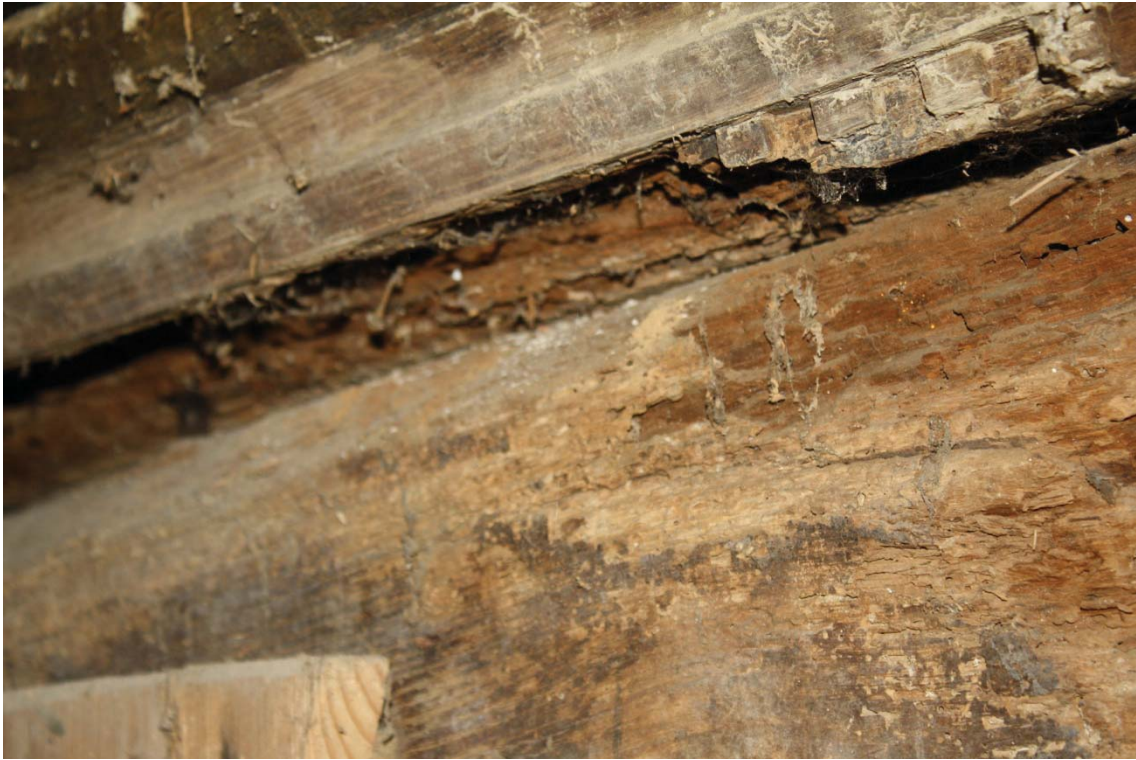
Obr.č.32. poškodenie trámu hnilobou - múčna hrada zdobená zuborezom.

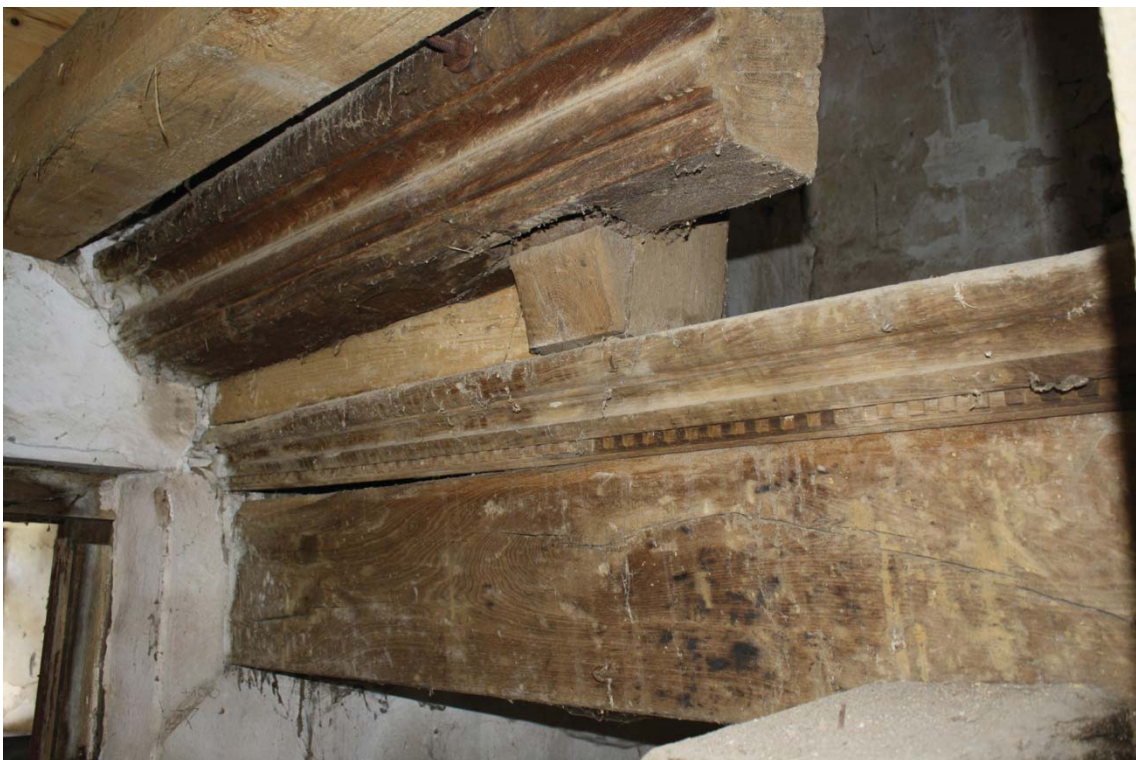
Obr.č.33. poškodenie profilovaného trámu zábradlia prerezaním.

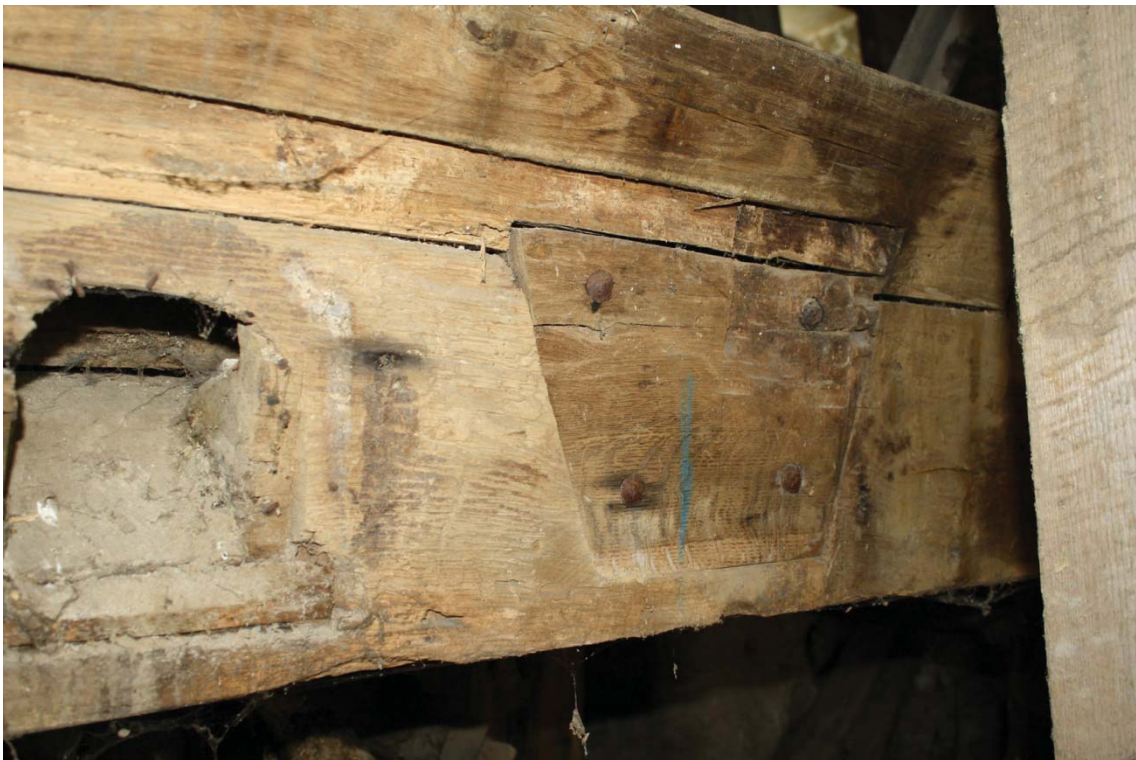
Obr.č.37. sekundárne úpravy trámu.

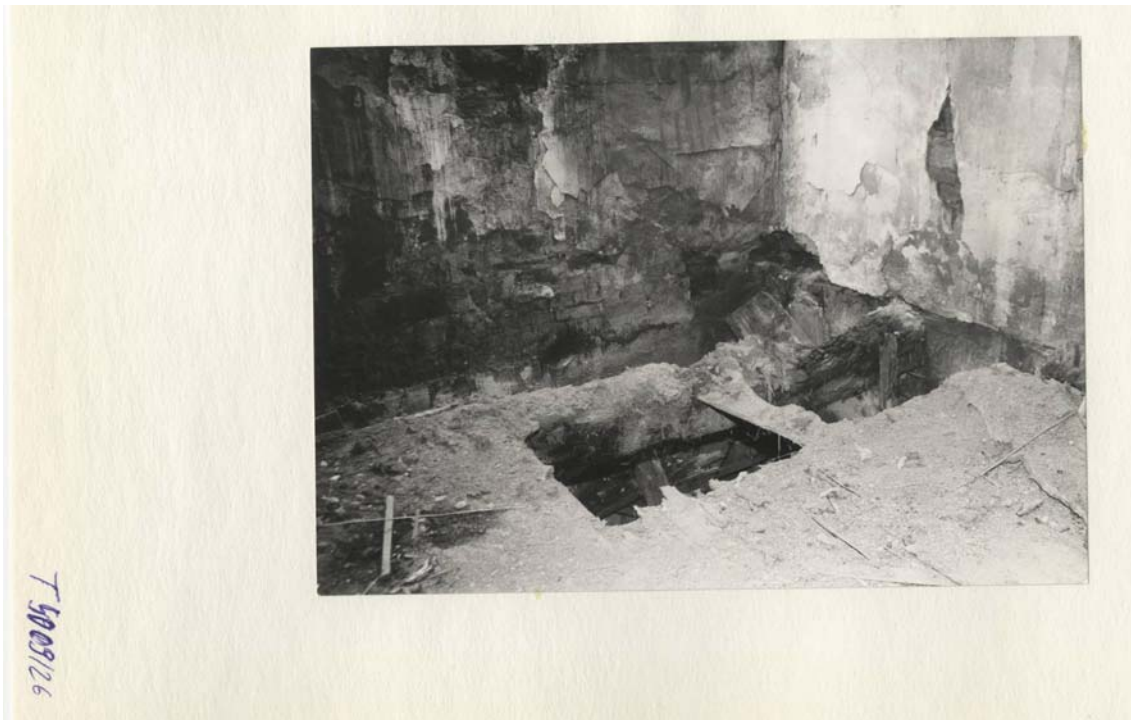
Obr.č.45. dobová fotografia - poškodenie podesty mlynskej hranice.
